**PARECER TÉCNICO DE INSPEÇÃO EXTRAORDINÁRIA  
CONFORME ABNT NBR 9452:2023**

**PONTE TRÊS IRMÃOS – FORMIGA/MG**

### **Parecer Técnico de Inspeção Extraordinária – Ponte Três Irmãos Município de Formiga/MG**

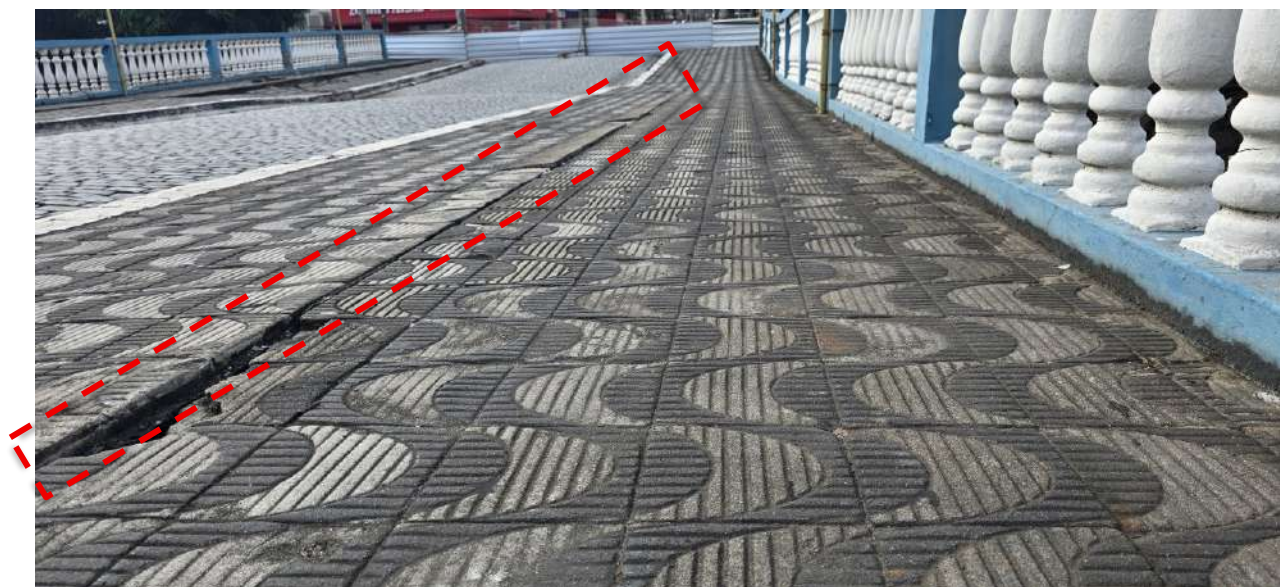
*Imagem 6 Vista de abatimento do tabuleiro no vão entre o pilar P2 e encontro 2, junto à Av. Rio Branco.*

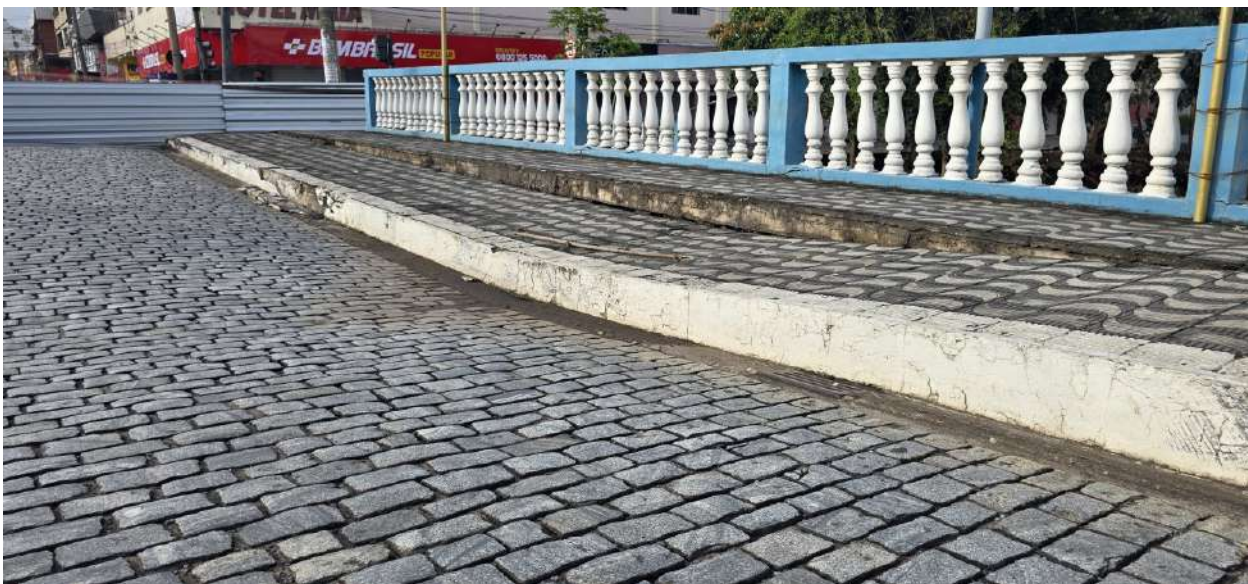
*Imagem 7 Vista de fissura entre balanço transversal (jusante) e passeio de pedestre.*

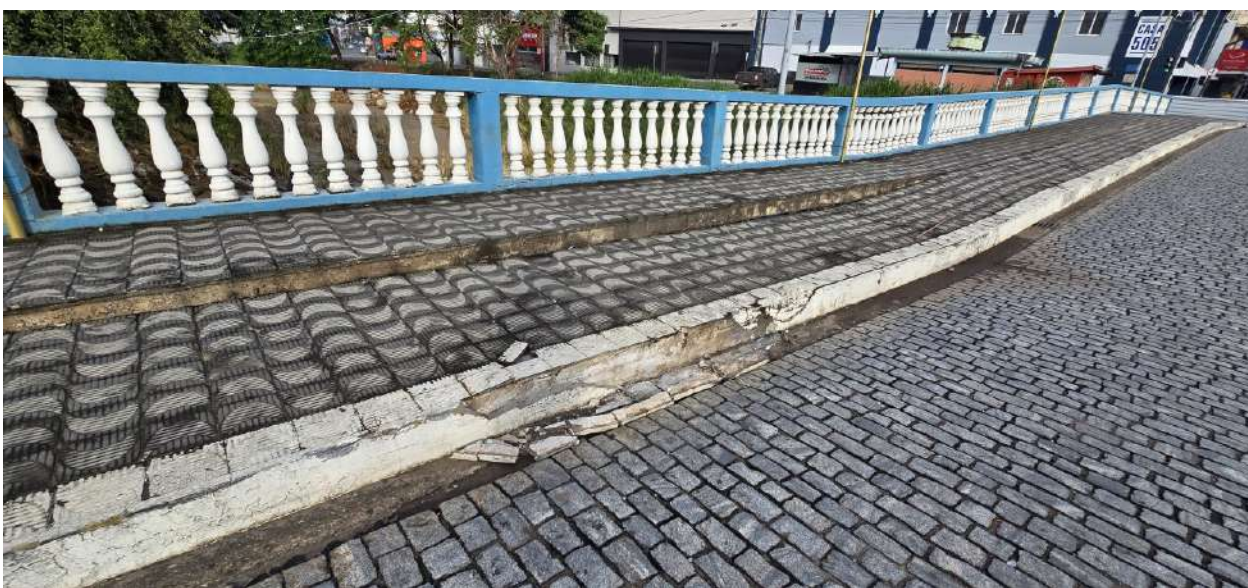
*Imagem 8 Vista do abatimento do tabuleiro e balanço transversal (jusante).*

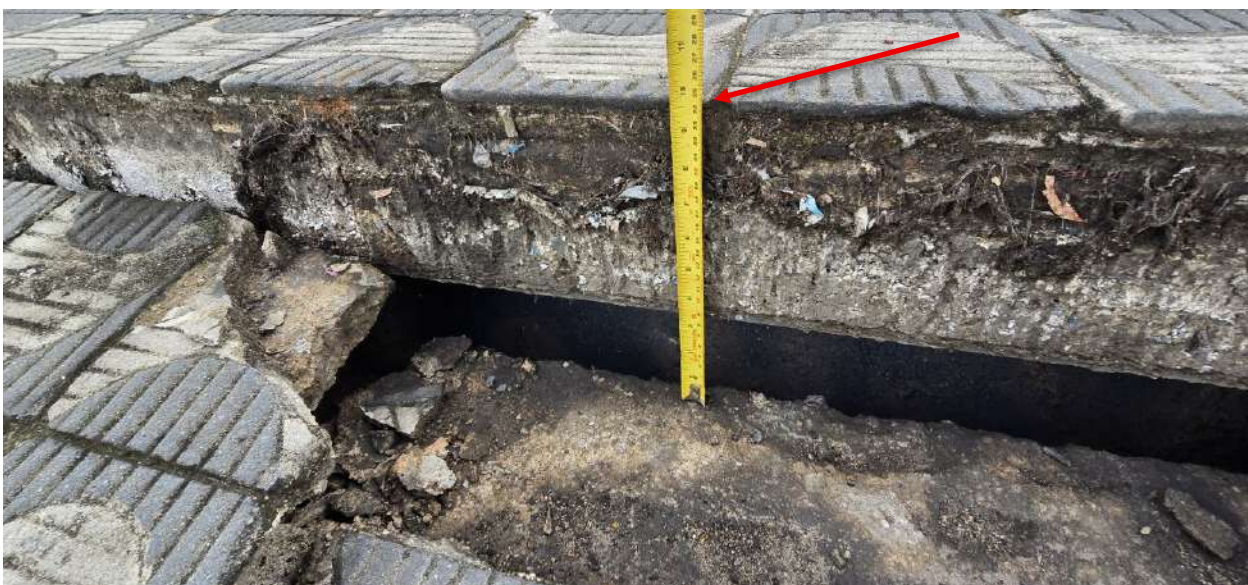
*Imagem 10 Vista do abatimento do tabuleiro e balanço transversal (montante).*

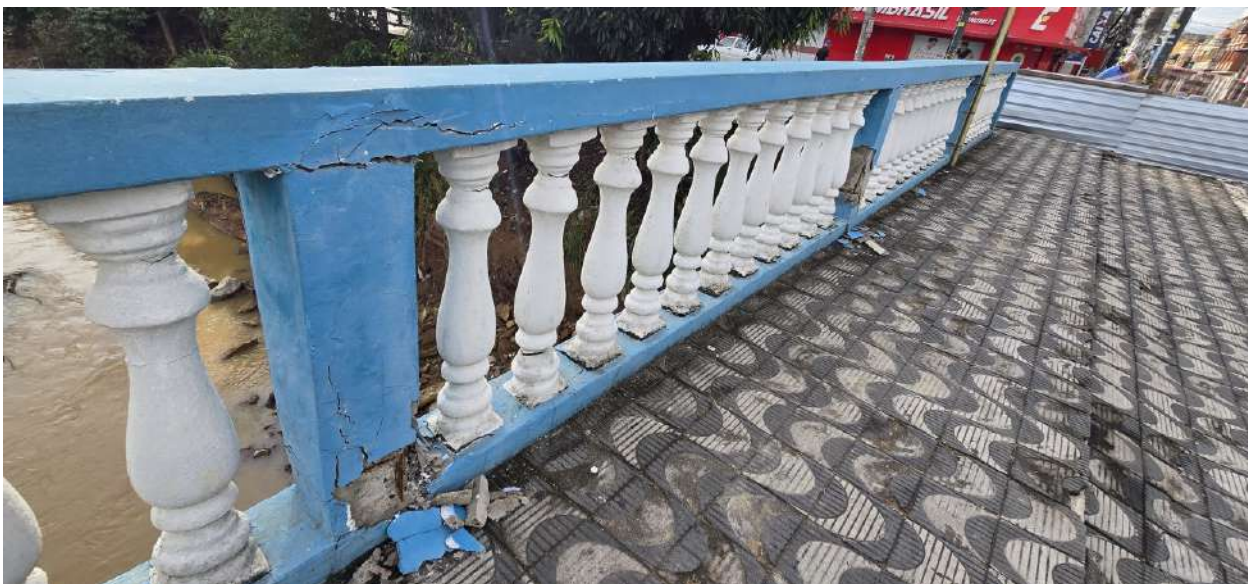
*Imagem 11 Vista do abatimento do tabuleiro e balanço transversal (montante) com 0,24 m. de desnível.*

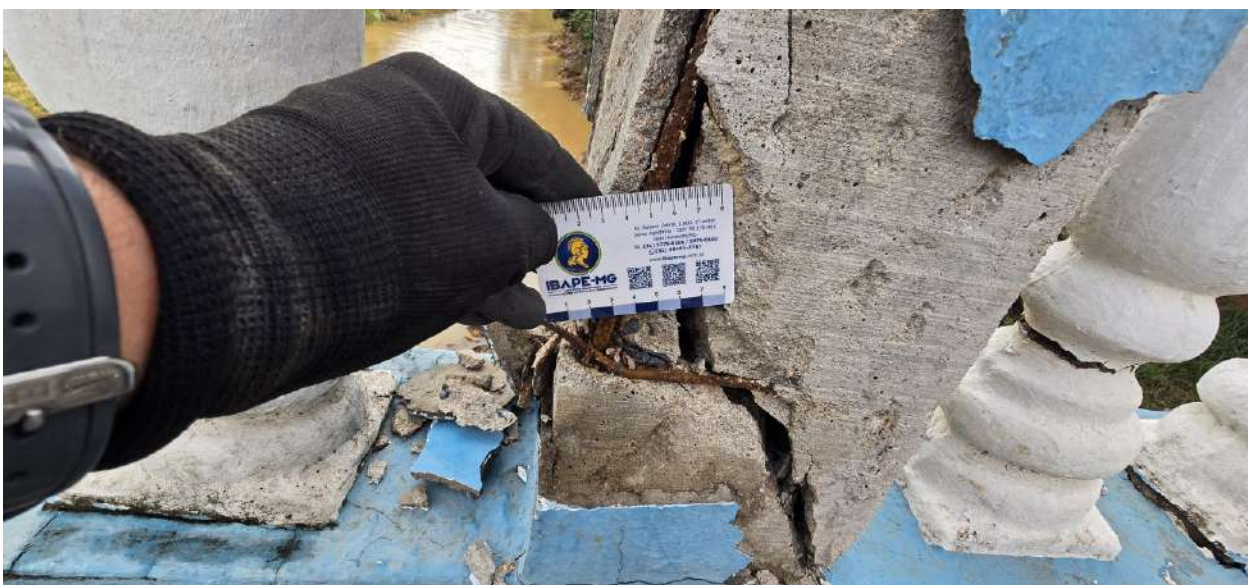
*Imagem 12 Vista do guarda-corpo com pilaretes, balaústres e vigas rompidas (montante).*

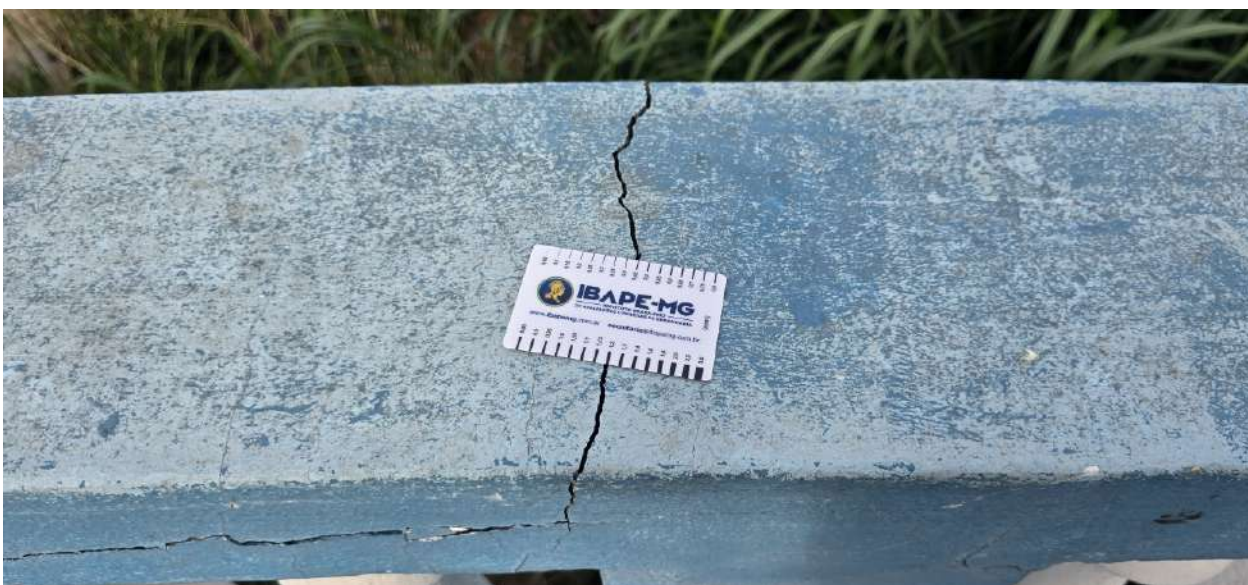
*Imagem 16 Vista de fissura na viga do guarda-corpo (jusante).*

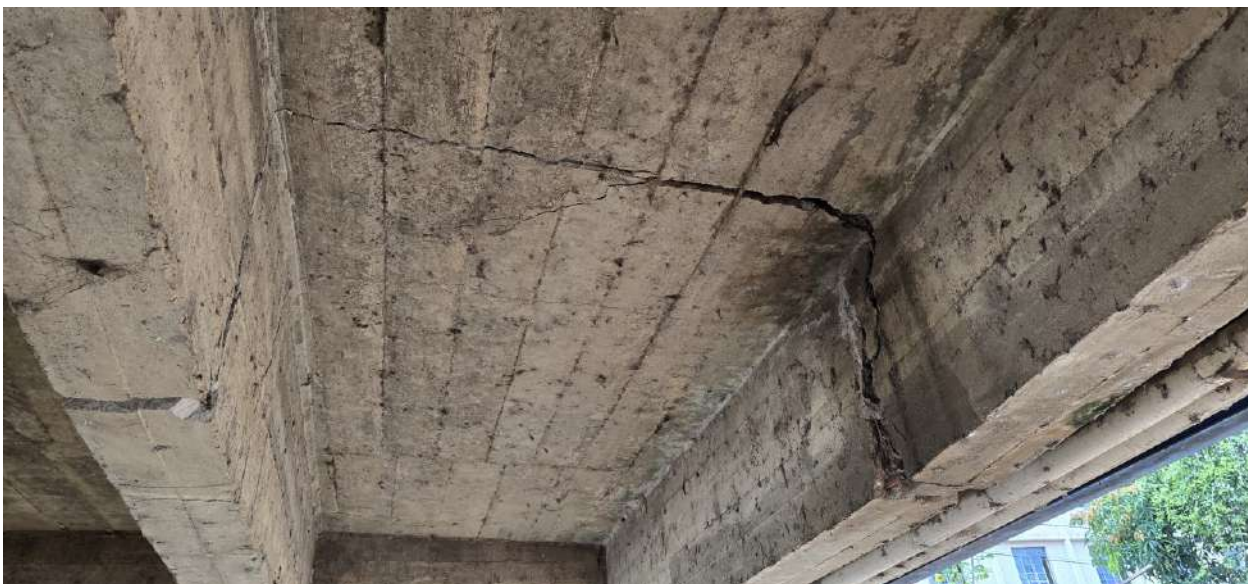
*Imagem 21 Vista de quadro fissuratório severo na laje/tabuleiro por toda seção transversal entre o pilar P2 e o encontro 2.*

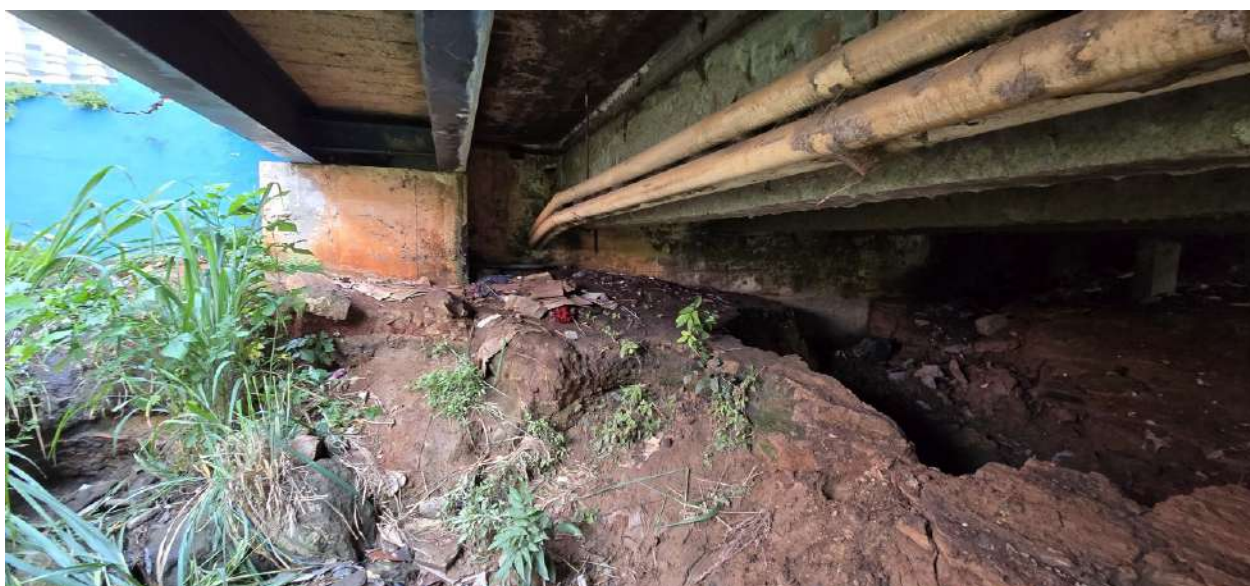
*Imagem 24 Vista do encontro 1 com rede de drenagem urbana despejando diretamente no talude causando erosões severas.*

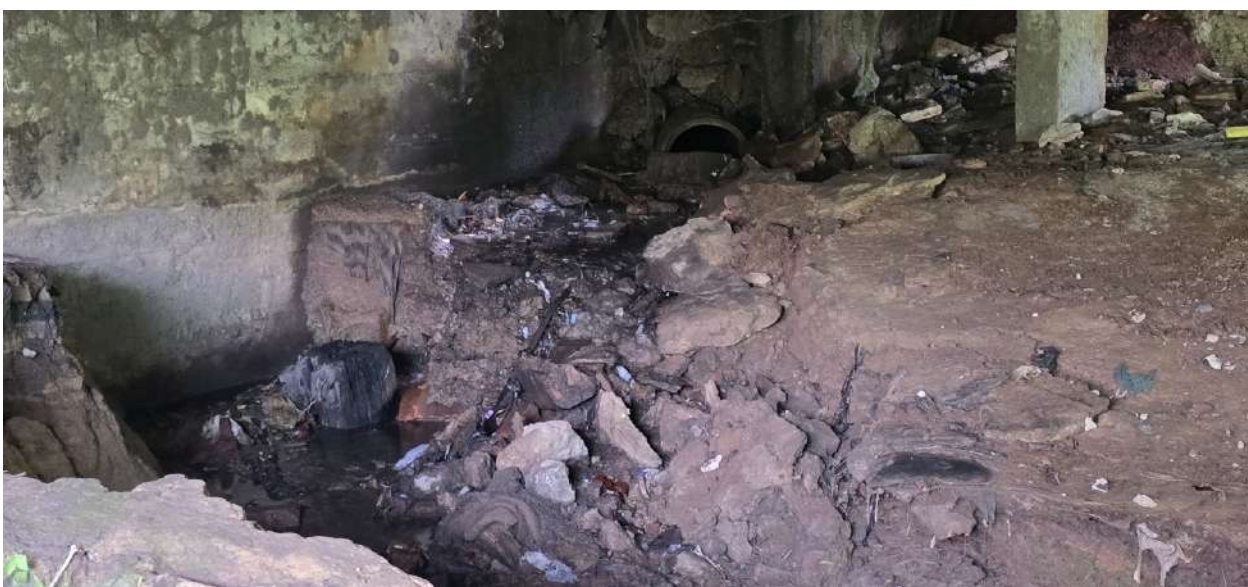
*Imagem 26 Vista do encontro 1 com rede de drenagem urbana despejando diretamente no talude causando erosões severas.*

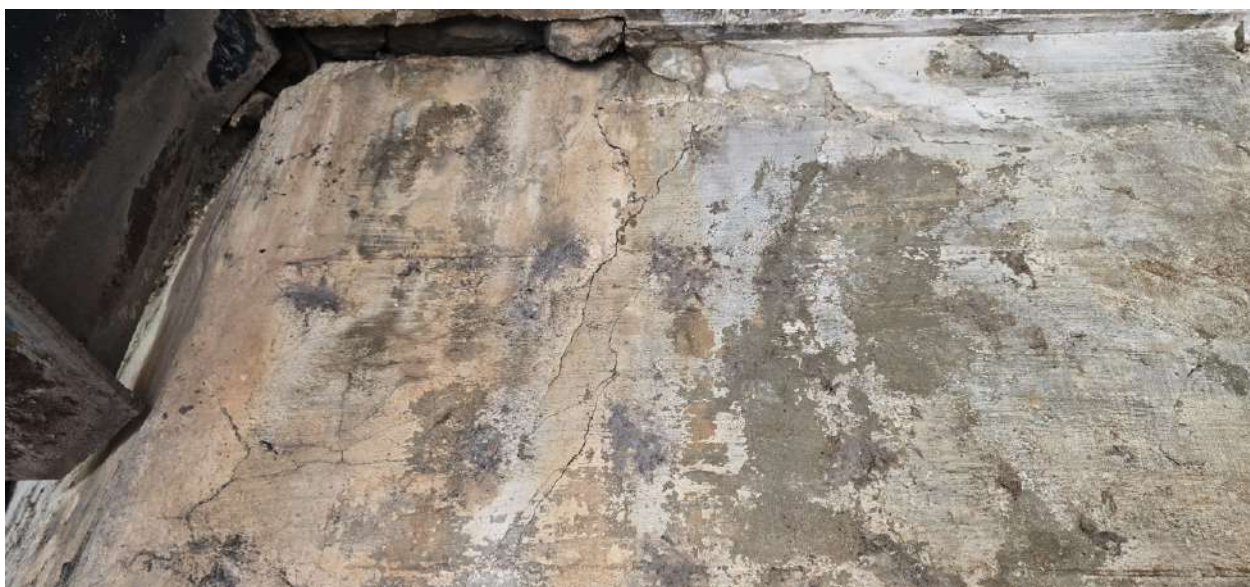
*Imagem 28 Vista do encontro 2 com fissuras generalizadas.*

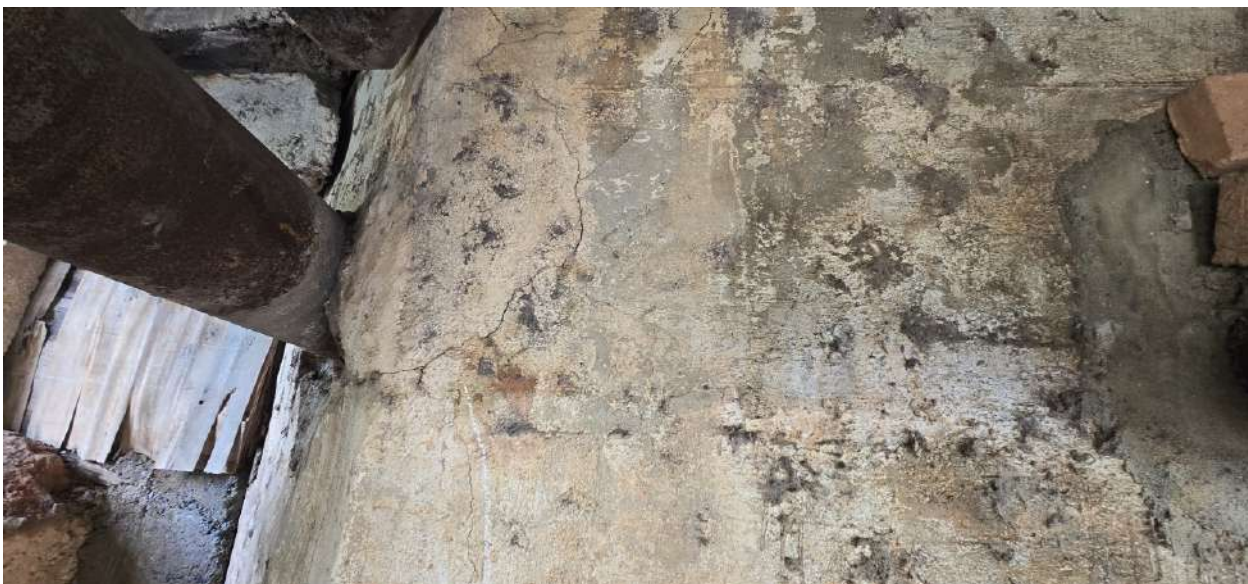
*Imagem 29 Vista do encontro 2 com fissuras generalizadas.*

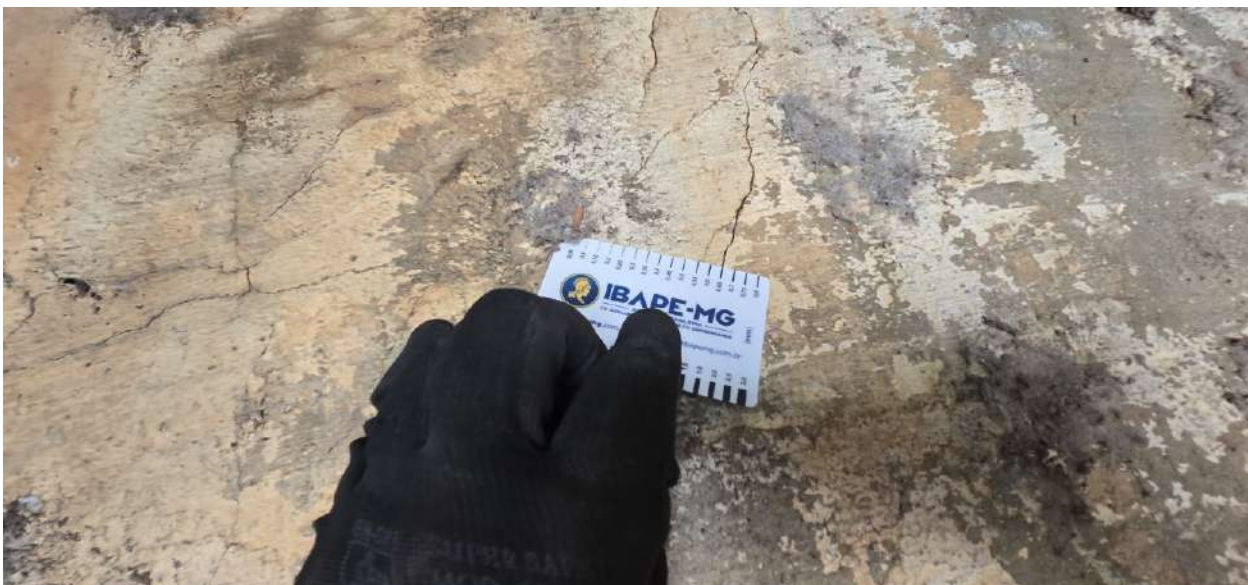
*Imagem 30 Vista do encontro 2 com fissuras de 0,65 mm.*

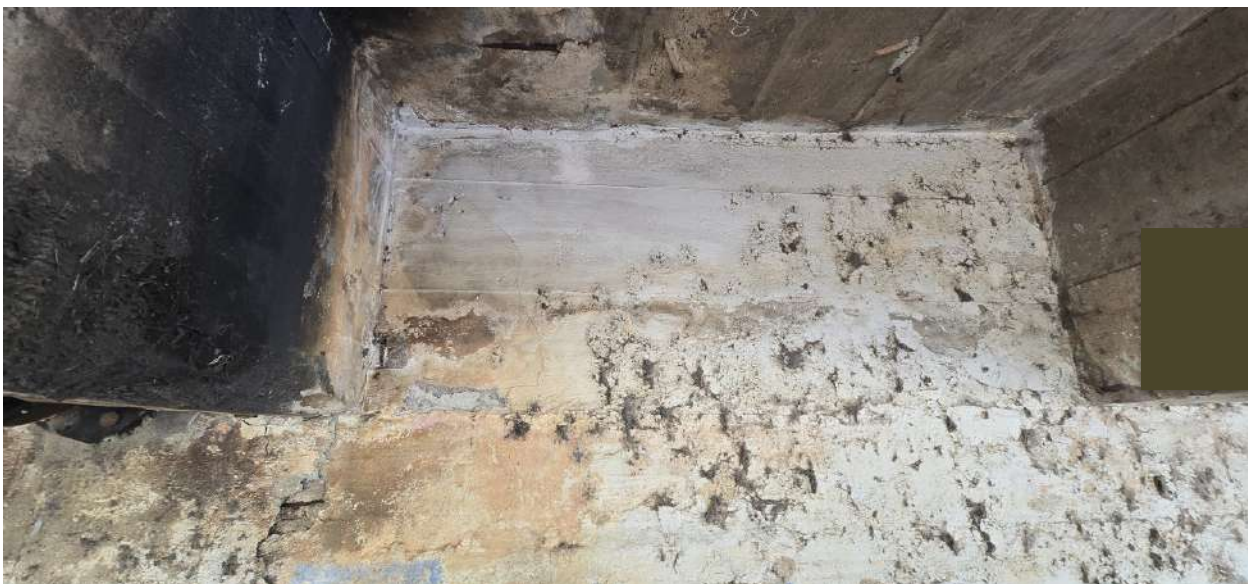
*Imagem 31 Vista do encontro 2 entre viga longitudinal VL3 e VL4 com quadro fissuratório generalizado.*

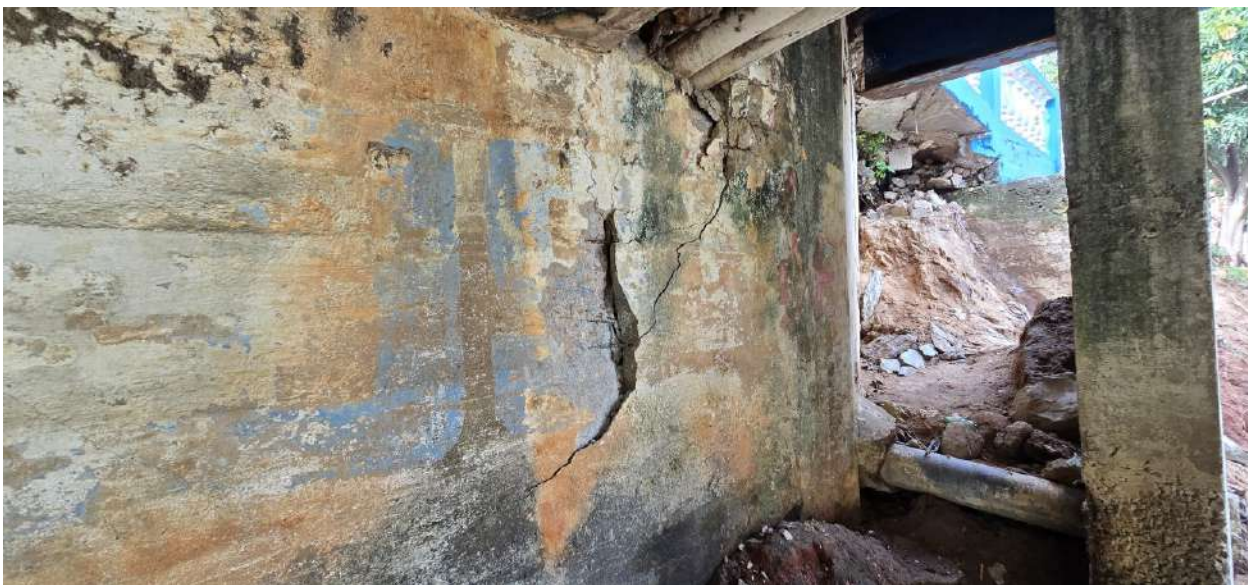
*Imagem 32 Vista do encontro 2 sob viga longitudinal VL4 com quadro fissuratório generalizado e brechas.*

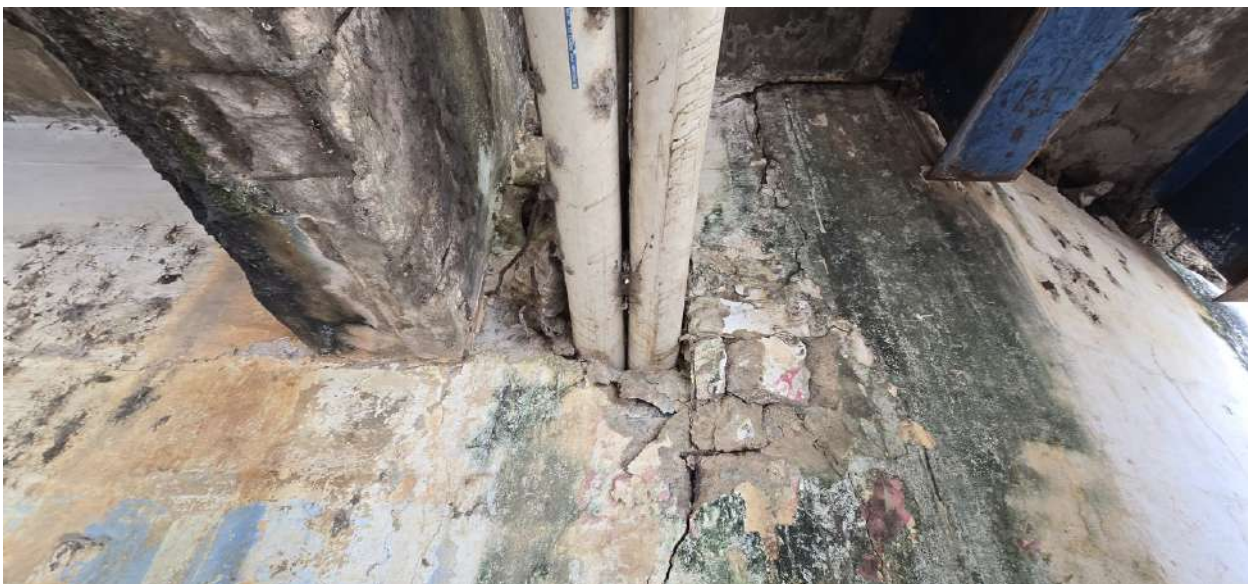
*Imagem 33 Vista do encontro 2 junto a viga longitudinal VL4 com quadro fissuratório generalizado e brechas.*

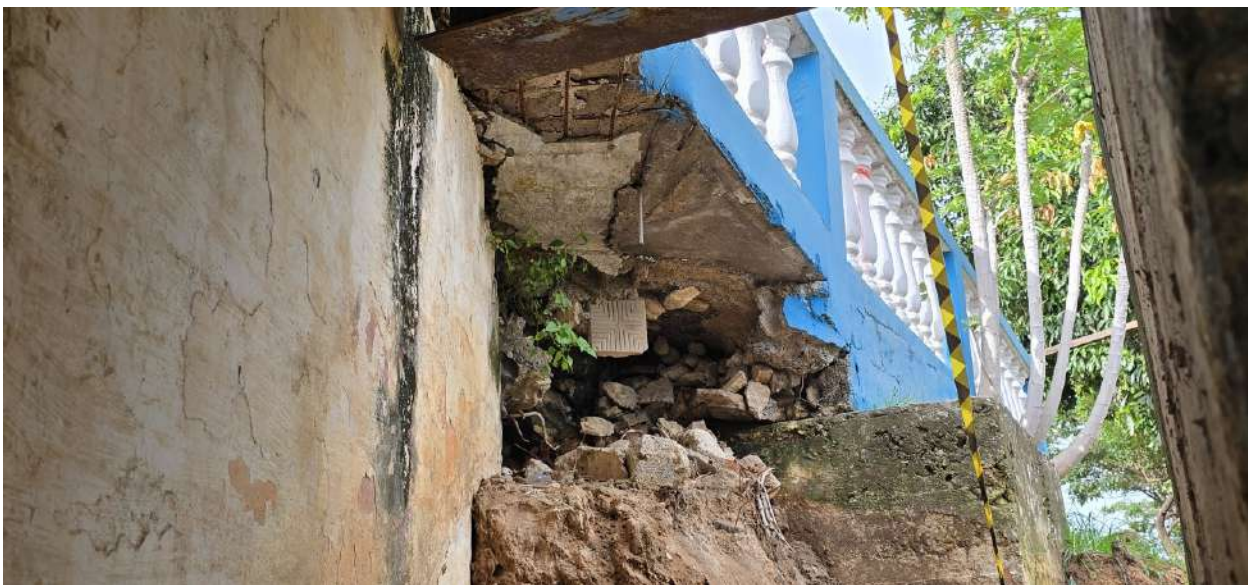
*Imagem 34 Vista da laje da calçada sobre ala junto ao encontro 2 com corrosão de armaduras generalizada, perda de seção dos vergalhões, erosão, quadro fissuratório generalizado e proliferação biológica.*

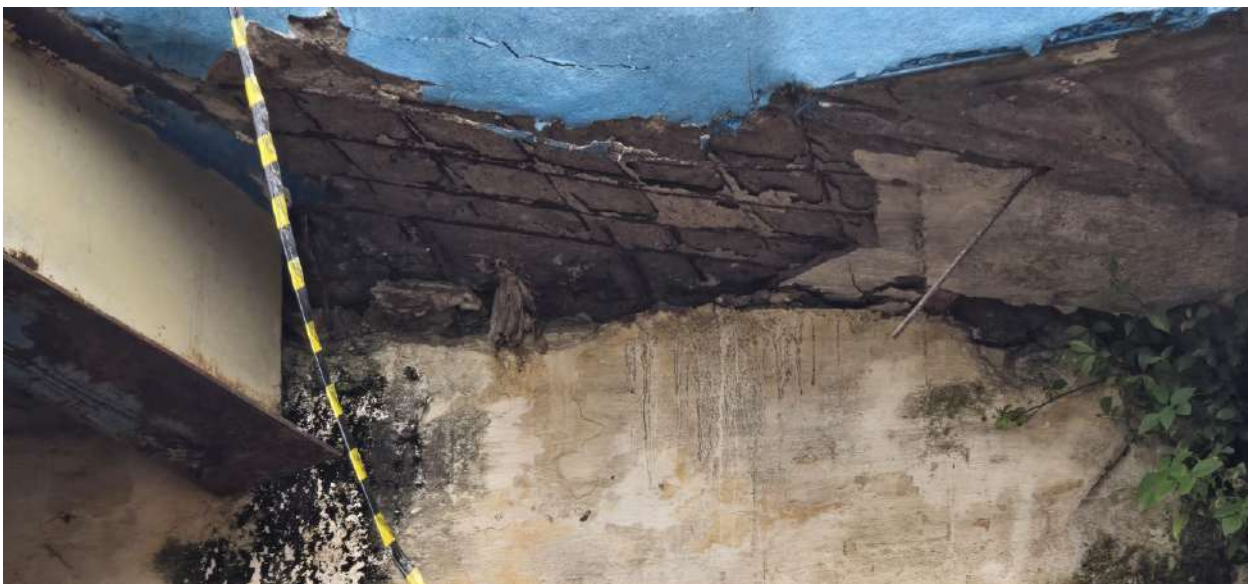
*Imagem 35 Vista da laje da calçada junto ao encontro 2 com corrosão de armaduras generalizada, perda de seção dos vergalhões, erosão, quadro fissuratório generalizado e proliferação biológica.*

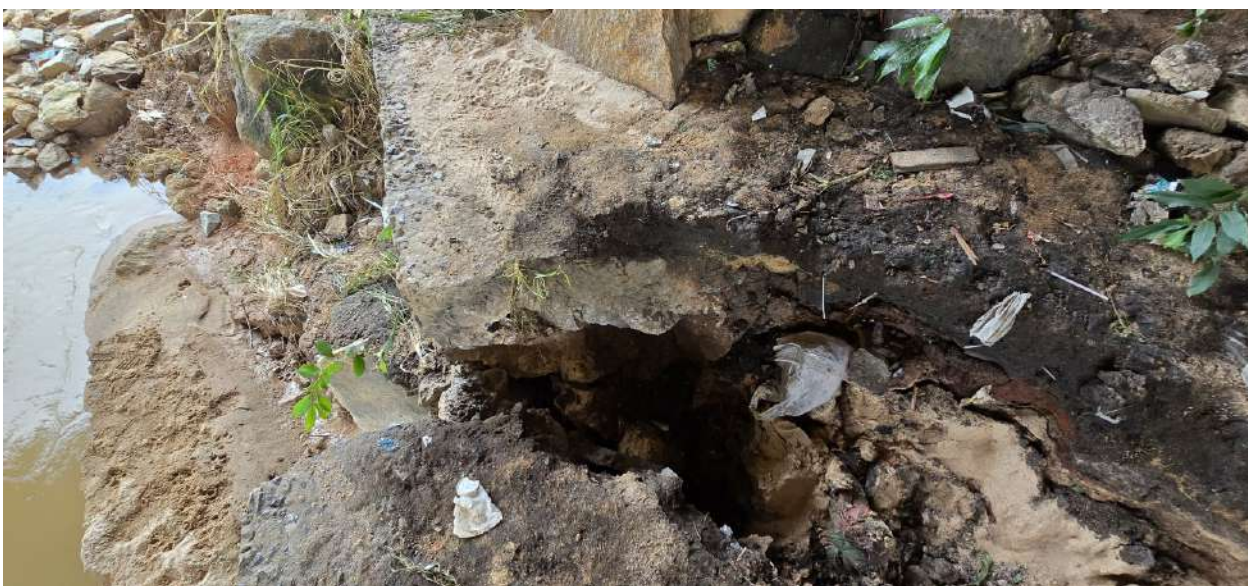
*Imagem 36 Vista da contenção junto ao encontro 2 colapsada e degradação avançada.*

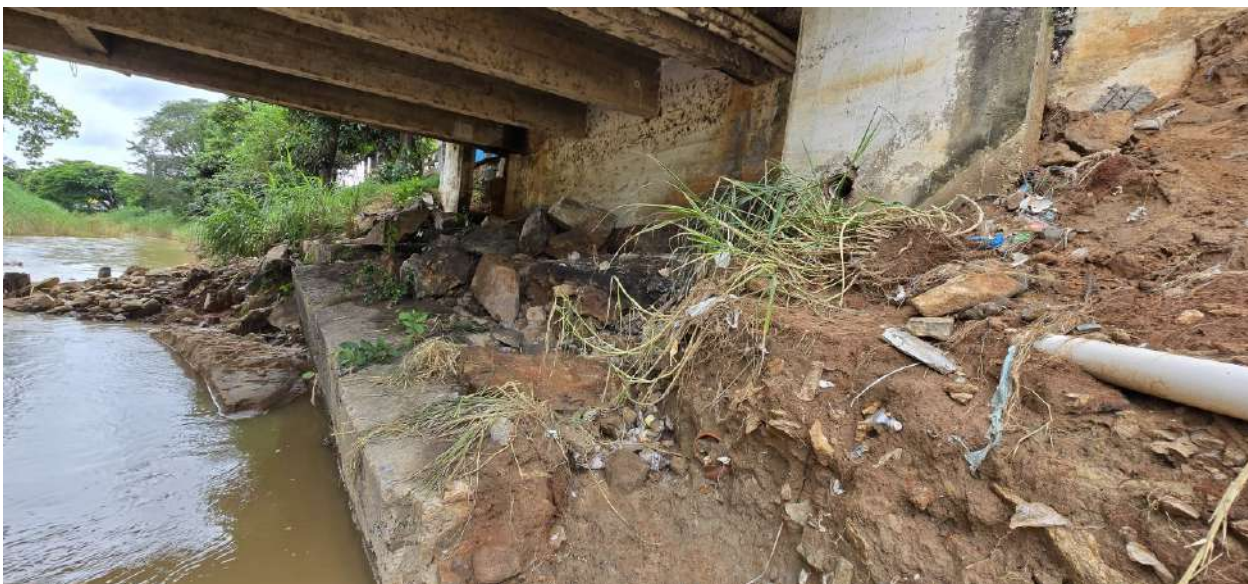
*Imagem 37 Vista da contenção junto ao encontro 2 colapsada e degradação avançada. Detalhe para talude (jusante) com erosão, detritos e entulhos.*

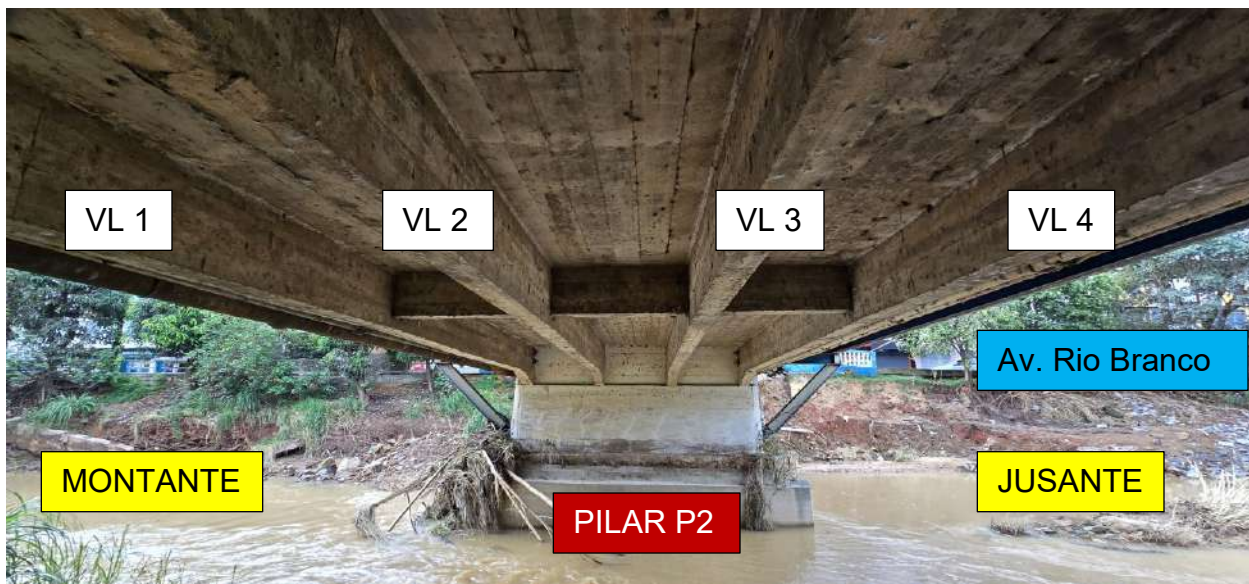
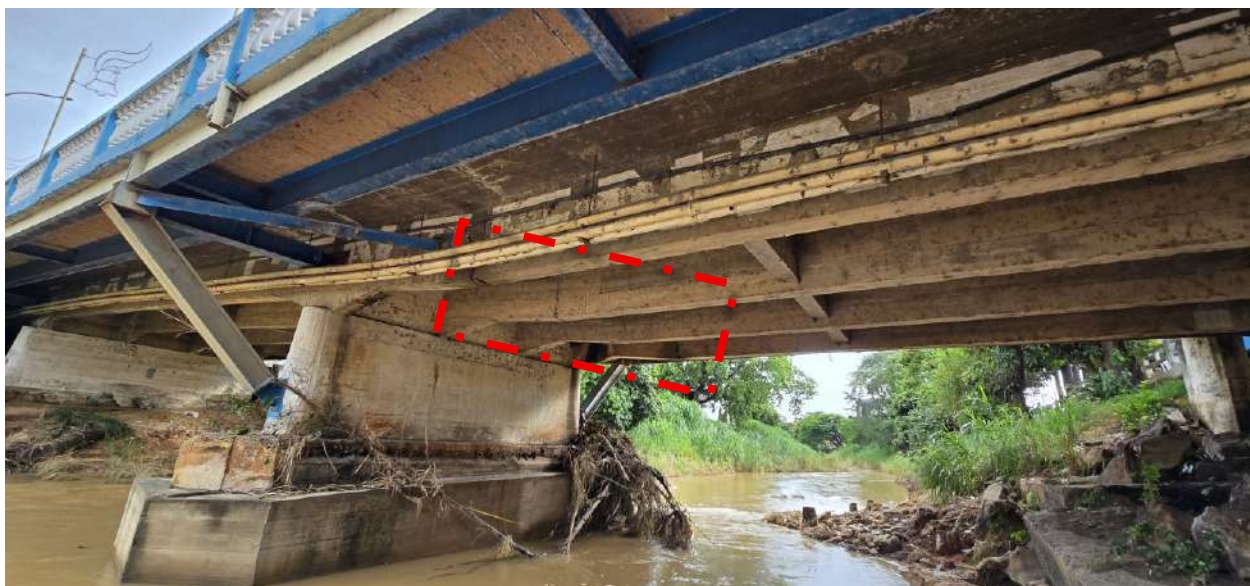
*Imagem 38 Vista de região com vigas longarina rompidas em situação de colapso, próximo ao P2 vão entre P2 e encontro 2.*

A semiologia observada caracterizada por **quadro fissuratório inclinado e do tipo brecha**, associado ao **rompimento frágil do concreto e do aço por flexo-cisalhamento** nas proximidades dos apoios P2 (de forma mais contundente), P1 e Encontro 2 é compatível com **ruptura por esforço cortante não suportado**, típica de situações em que há perda de apoio efetivo, redução abrupta de rigidez e concentração excessiva de tensões. Esse mecanismo foi **significativamente agravado pelo evento extremo de cheia do Rio Formiga**, que promoveu a intensificação de ações hidrodinâmicas, prováveis processos erosivos e instabilização do solo de fundação e das estacas, potencializando o recalque do pilar P2 e acelerando o colapso local dos elementos estruturais, com posterior evolução para um quadro de **instabilidade global da obra**.

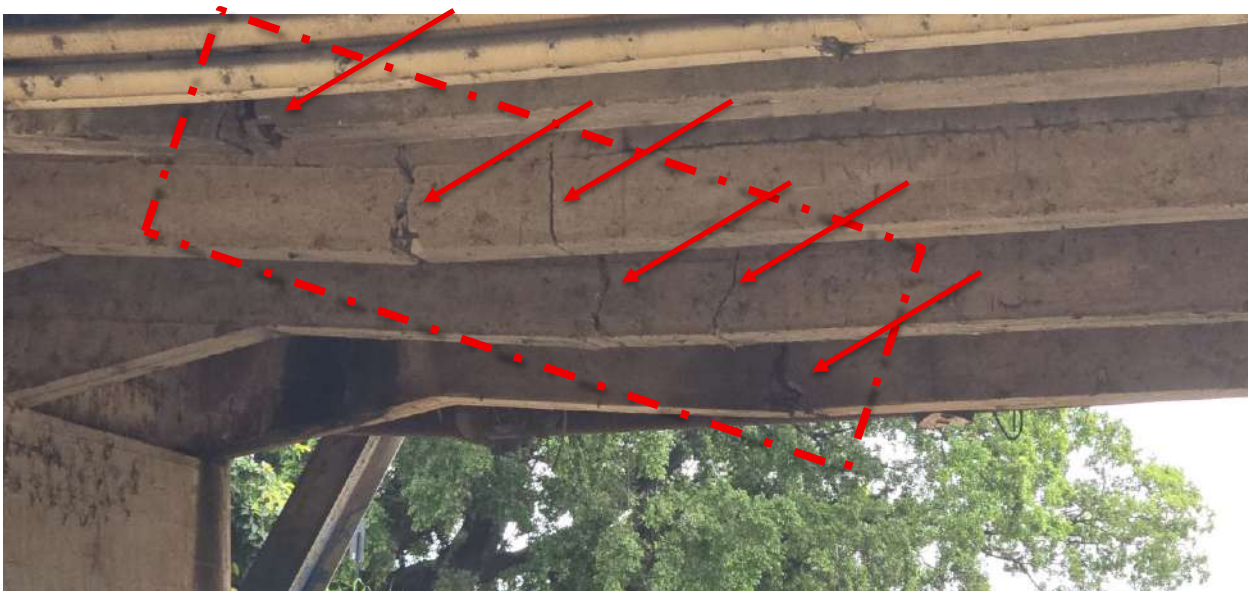
*Imagem 39 Vista de região com vigas longarina rompidas em situação de colapso, próximo ao P2 vão entre P2 e encontro 2. Face jusante.*

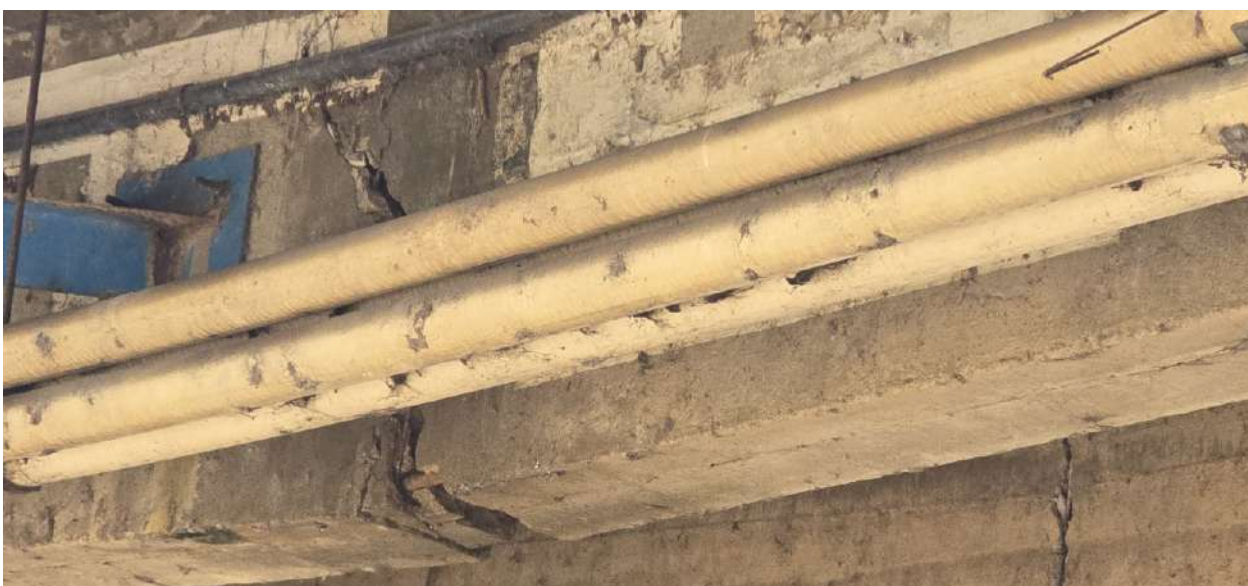
*Imagem 40 Detalhe da viga longarina VL4 rompida em situação de colapso, próximo ao P2 vão entre P2 e encontro 2. Face jusante.*

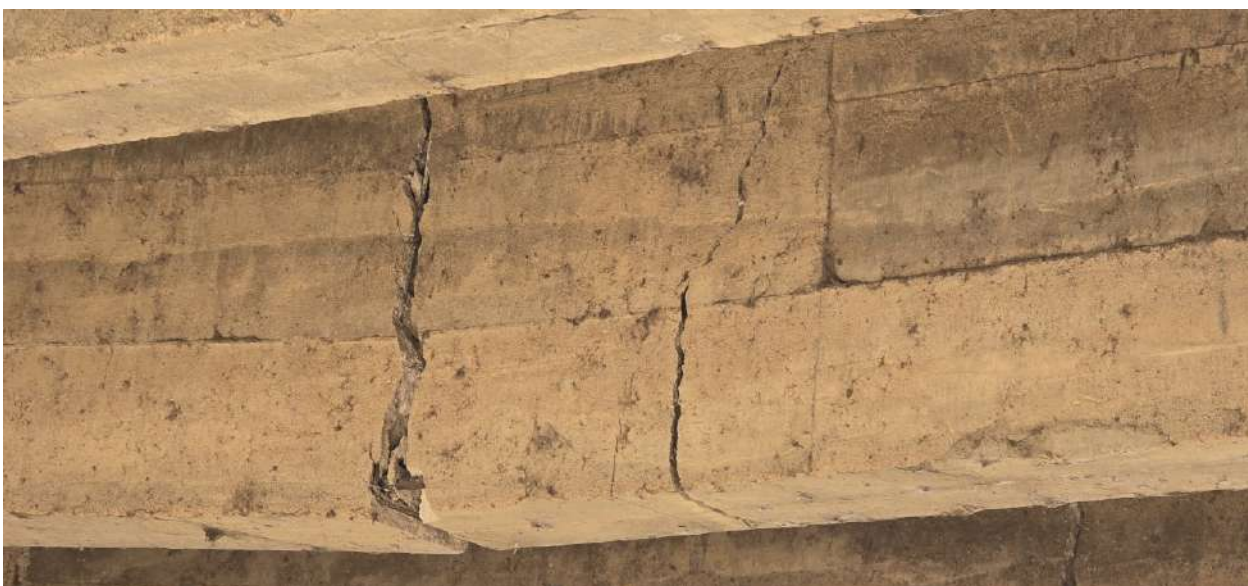
*Imagem 42 Detalhe da viga longitudinal VL3 rompida em situação de colapso, próximo ao P2 vão entre P2 e encontro 2. Face jusante.*

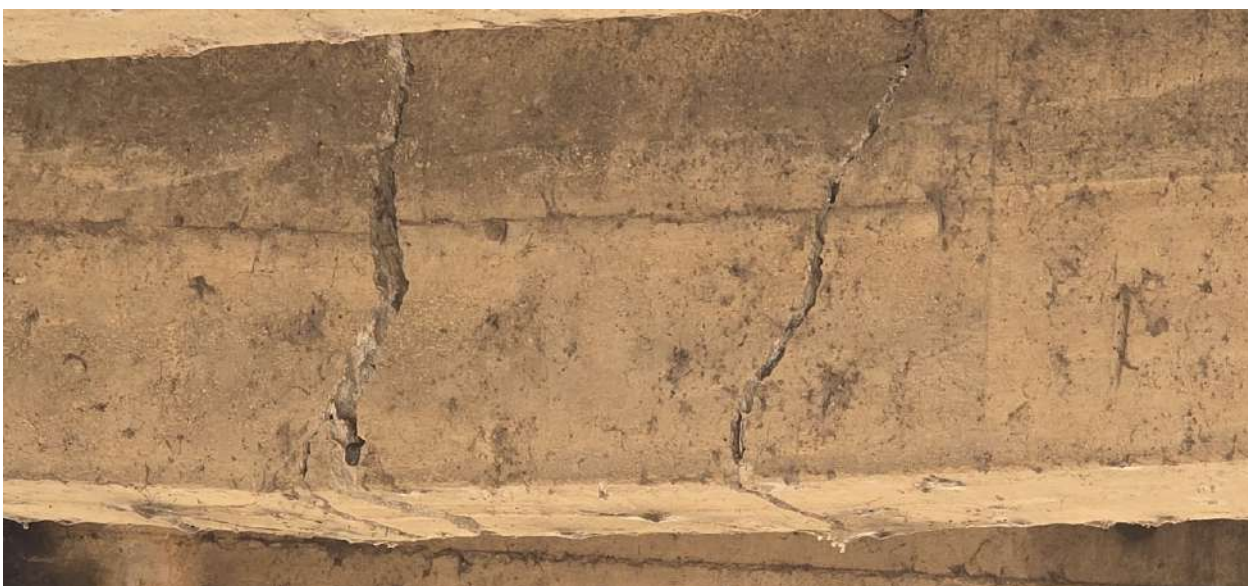
*Imagem 44 Detalhe da viga longitudinal VL2 rompida em situação de colapso, próximo ao P2 vão entre P2 e encontro 2. Face jusante.*

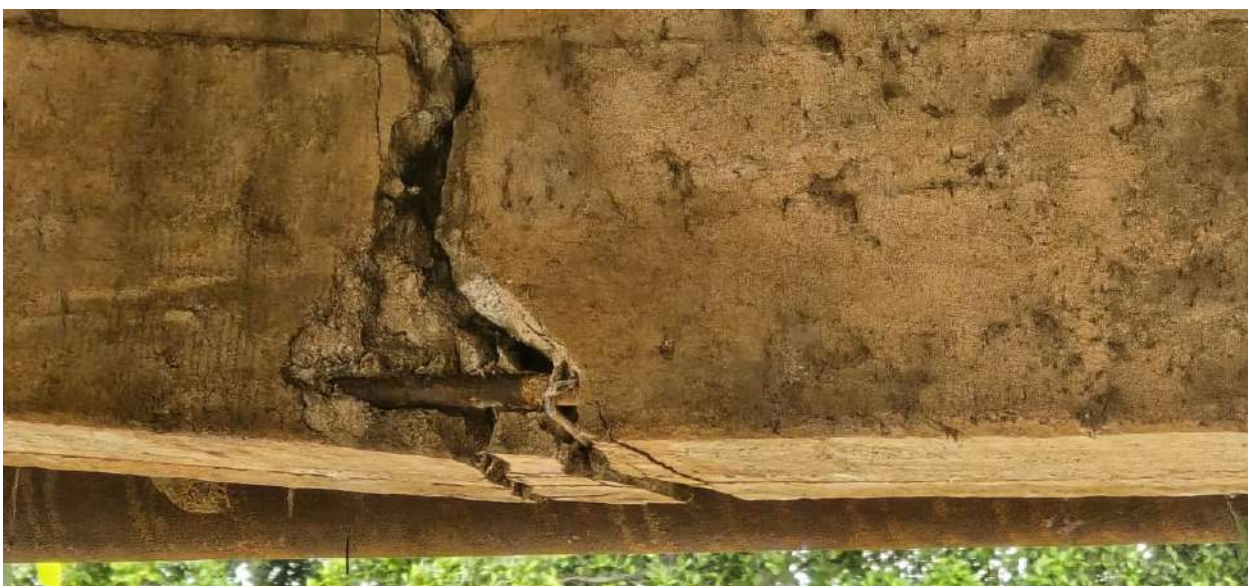
*Imagem 46 Detalhe da viga longitudinal VL1 rompida em situação de colapso, próximo ao P2 vão entre P2 e encontro 2. Face jusante.*

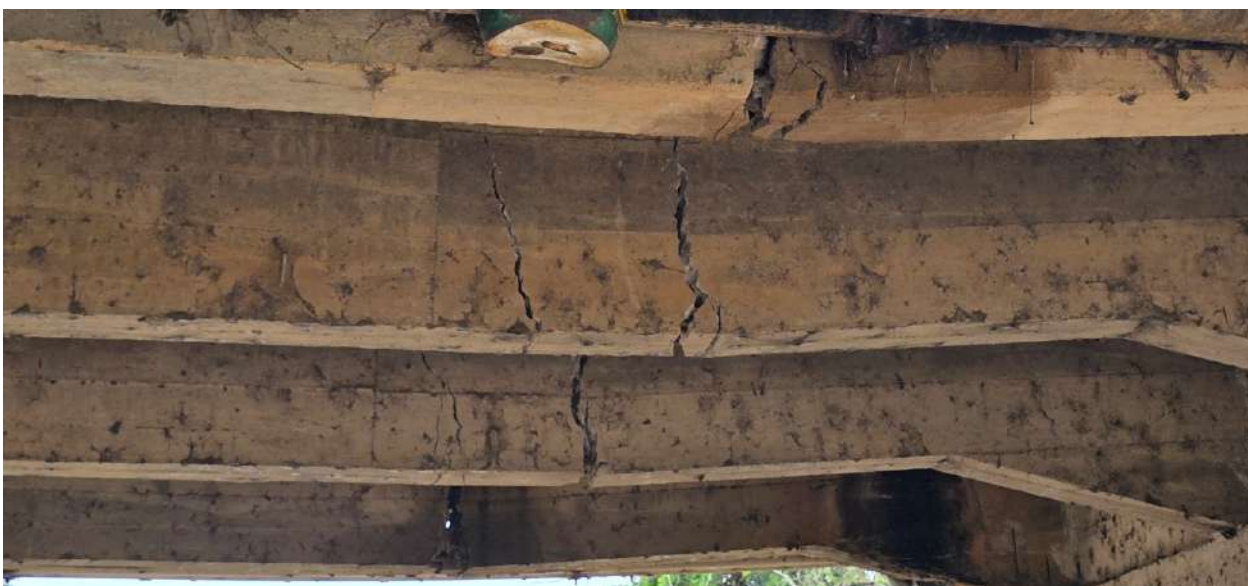
*Imagem 48 Vista de região com vigas longitudinal rompidas em situação de colapso, próximo ao P2 vão entre P2 e encontro 2. Face montante.*

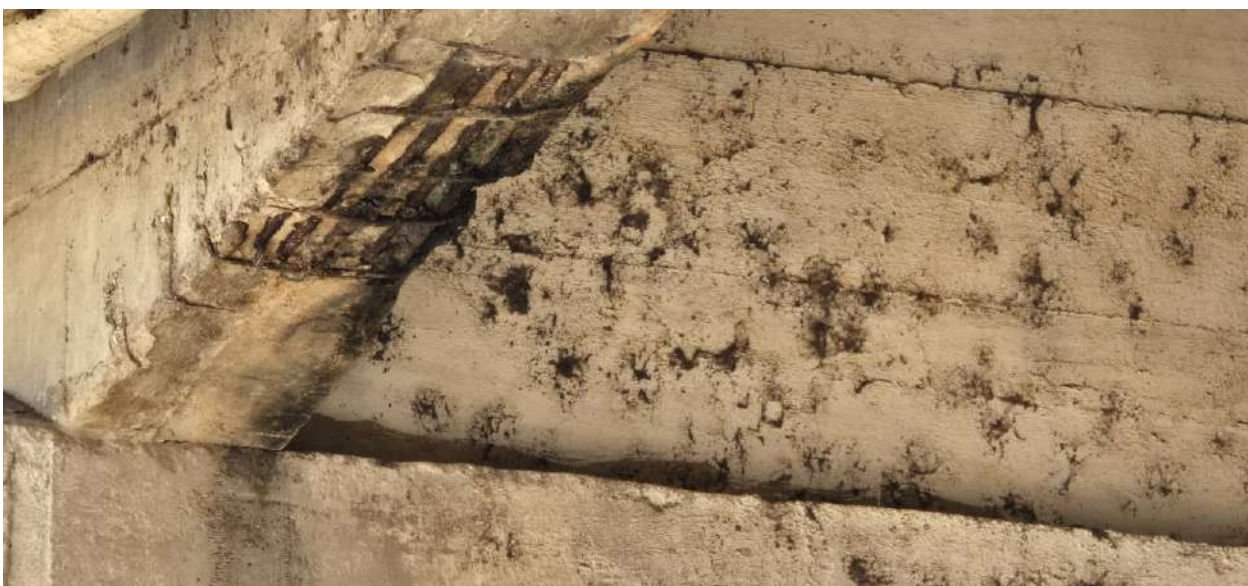
*Imagem 50 Vista da longarina VL4 sob grelha metálica de drenagem do tabuleiro com deslocamentos, corrosão de armaduras generalizadas, manchamentos, por ausência de condutos buzinos das águas de drenagem, junto ao P2 vão entre P2 e encontro 2.*

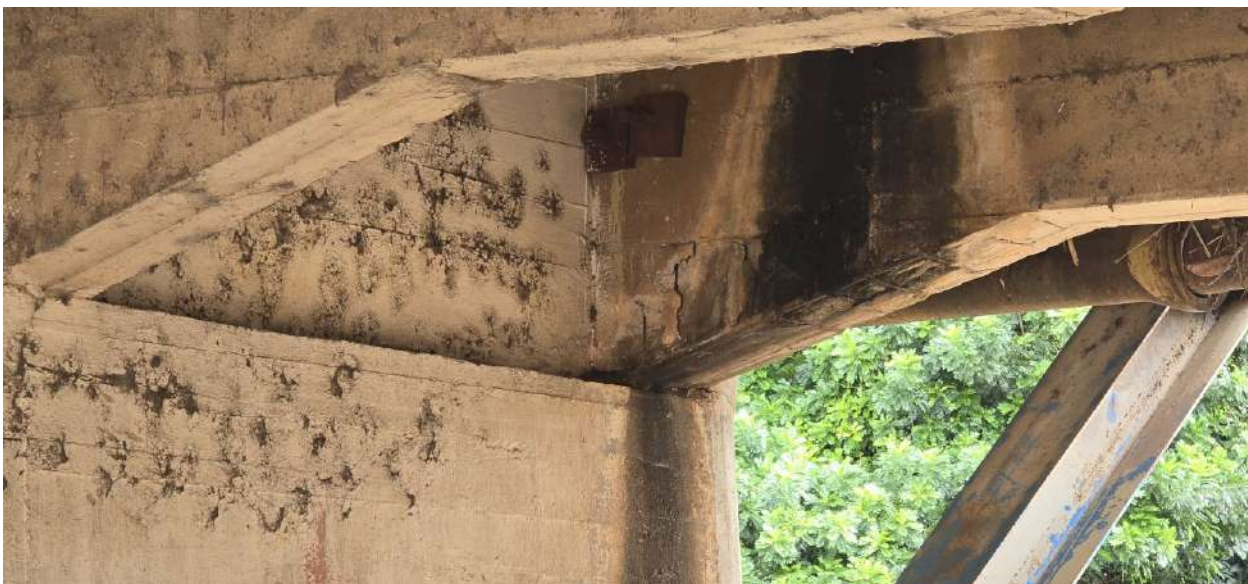
*Imagem 51 Vista da longarina VL1 sob grelha metálica de drenagem do tabuleiro com deslocamentos, corrosão de armaduras generalizadas por ausência de condutos buzínos das águas de drenagem, junto ao P2 vão entre P2 e encontro 2.*
