**PARECER TÉCNICO DE INSPEÇÃO EXTRAORDINÁRIA  
CONFORME ABNT NBR 9452:2023**

**PONTE TRÊS IRMÃOS – FORMIGA/MG**

### **Parecer Técnico de Inspeção Extraordinária – Ponte Três Irmãos Município de Formiga/MG**

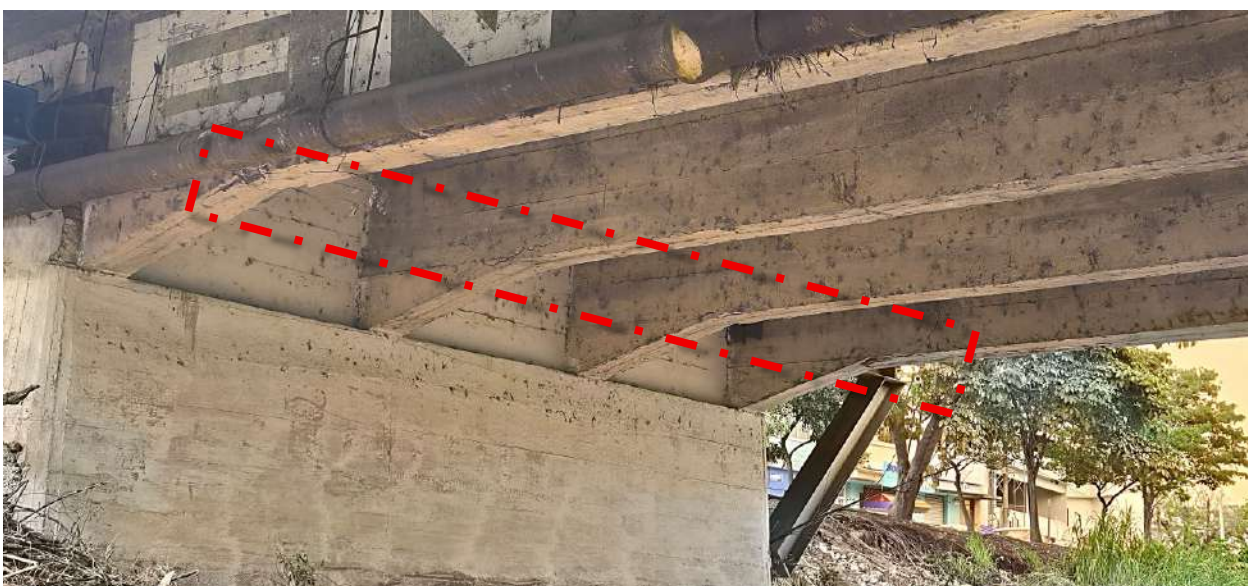
*Imagem 52 Vista de região com vigas longarinas rompidas em situação de colapso, próximo ao pilar P2 vão entre pilar P2 e pilar P1. Face montante.*

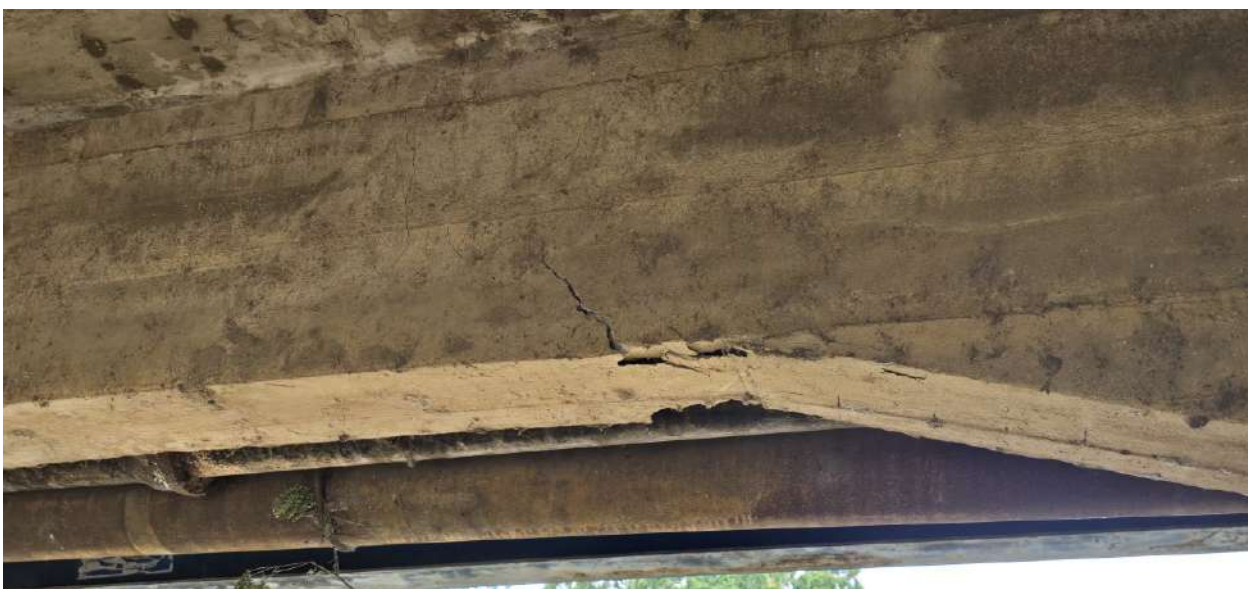
*Imagem 54 Detalhe da viga longitudinal VL 1 rompida em situação de colapso, próximo ao pilar P2 vão entre pilar P2 e pilar P1. Face jusante.*

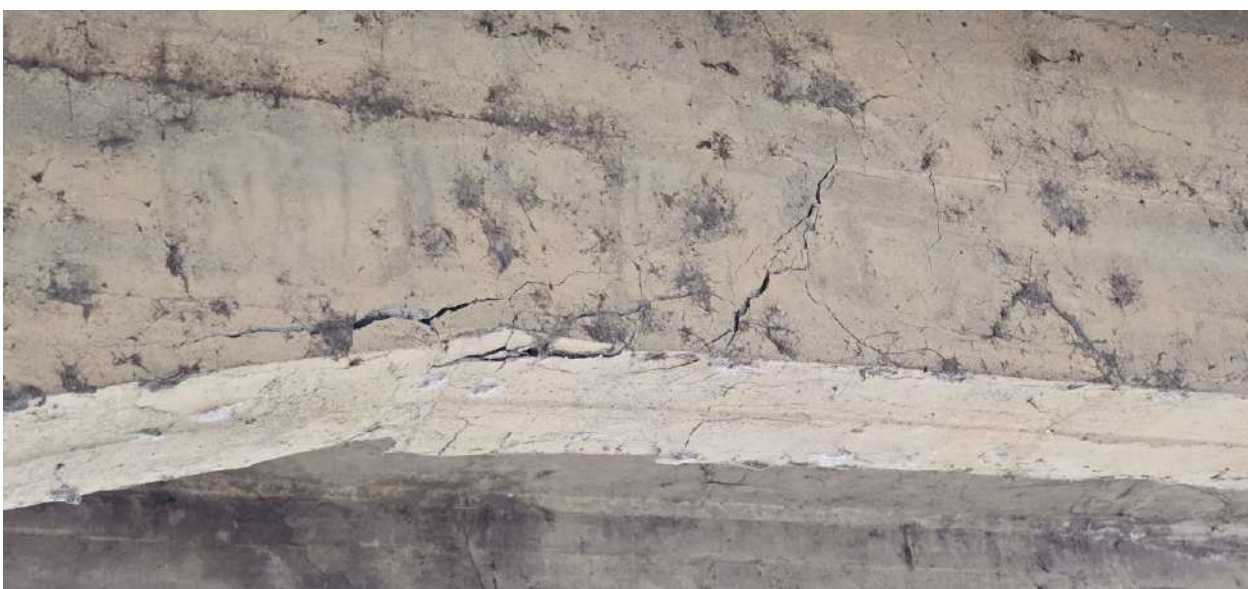
*Imagem 56 Detalhe da viga longitudinal VL 3 rompida em situação de colapso, próximo ao pilar P2 vão entre pilar P2 e pilar P1. Face montante.*

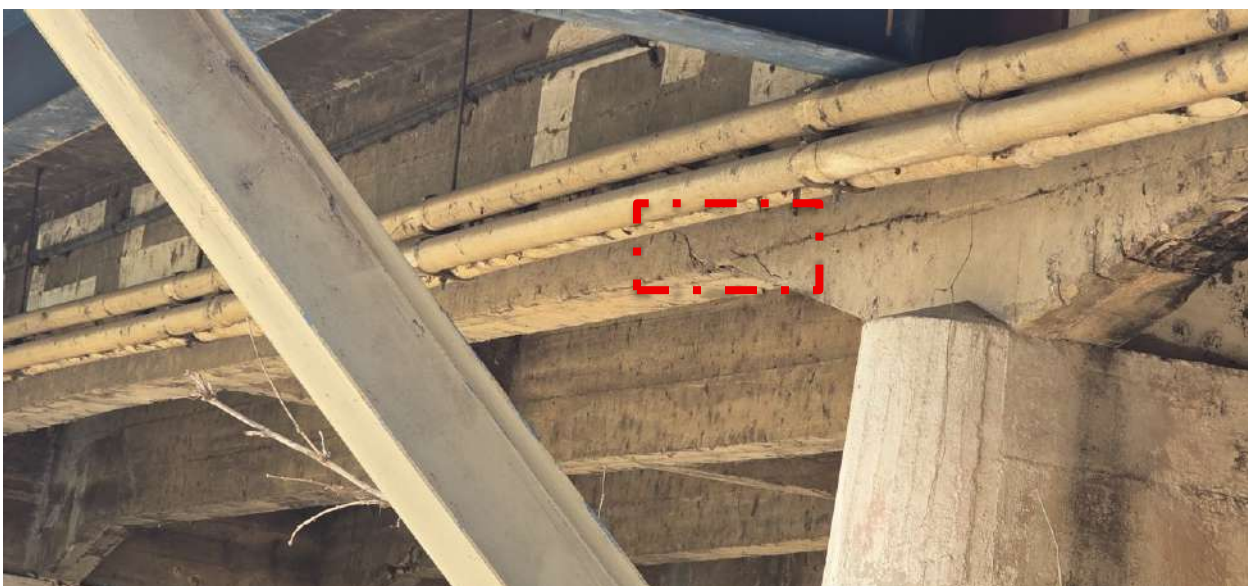
*Imagem 58 Detalhe da viga longarina VL 4 rompida em situação de colapso, próximo ao pilar P2 vão entre pilar P2 e pilar P1. Face jusante.*

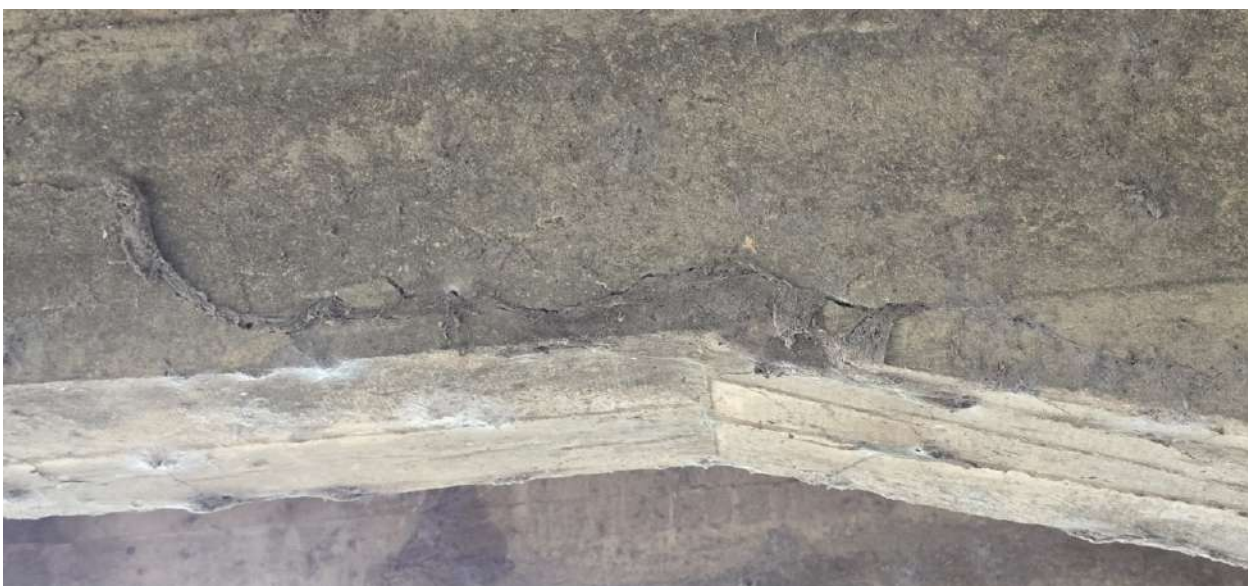
*Imagem 60 Detalhe da viga longarina VL 3 fissurada, próximo ao pilar P1 vão entre pilar P2 e pilar P1. Face montante.*

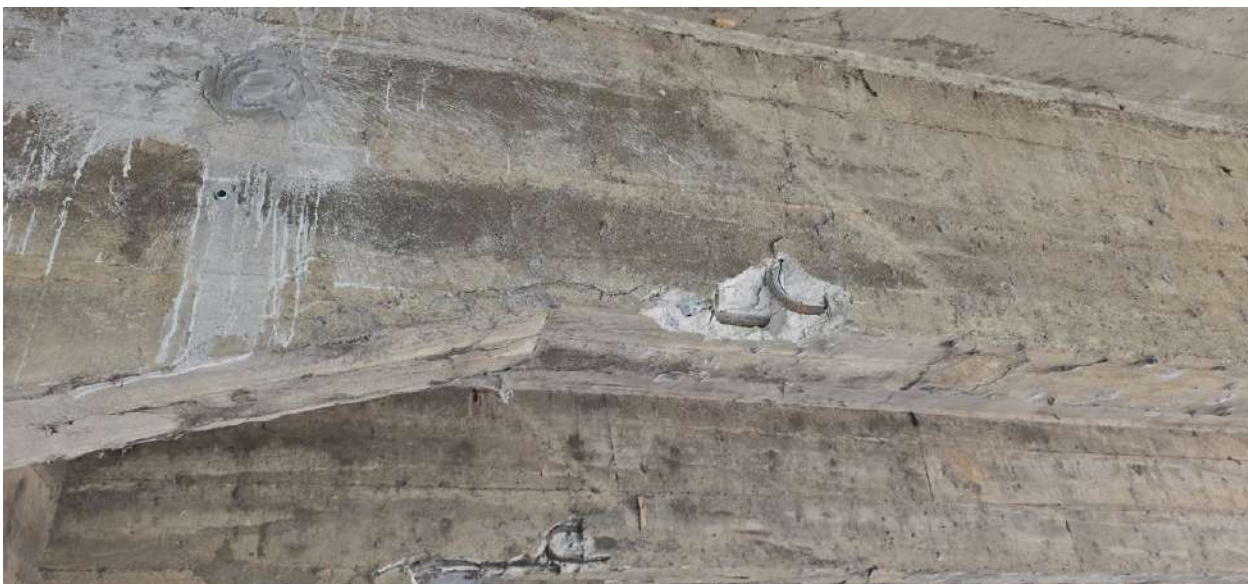
*Imagem 61 Detalhe da viga longitudinal VL 3 fissurada, próximo ao pilar P1 vão entre pilar P2 e pilar P1. Face jusante.*

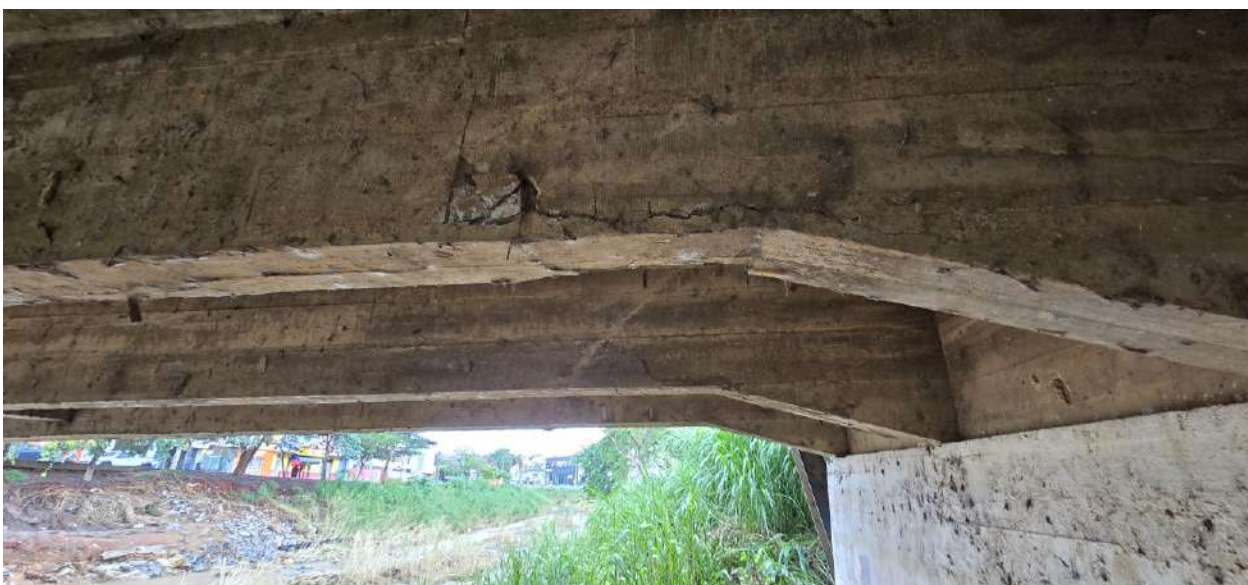
*Imagem 62 Detalhe da viga longitudinal VL 2 fissurada, com deslocamento severo e corrosão de armaduras, próximo ao pilar P1 vão entre pilar P2 e pilar P1. Face montante.*

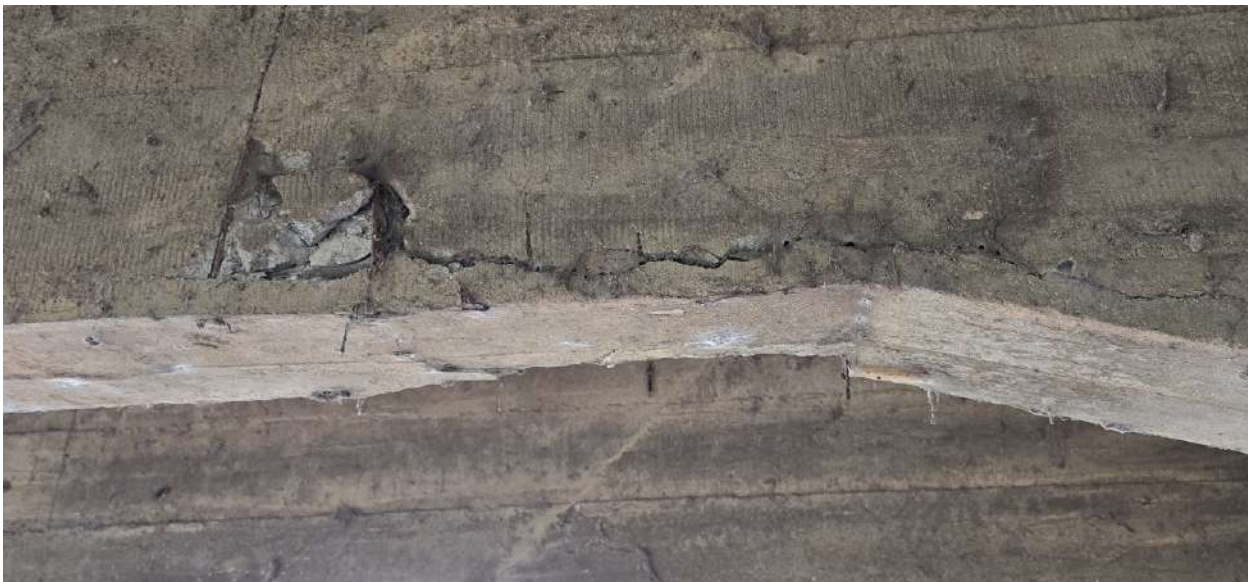
*Imagem 63 Detalhe da viga longitudinal VL 2 fissurada, com deslocamento severo e corrosão de armaduras, próximo ao pilar P1 vão entre pilar P2 e pilar P1. Face montante.*

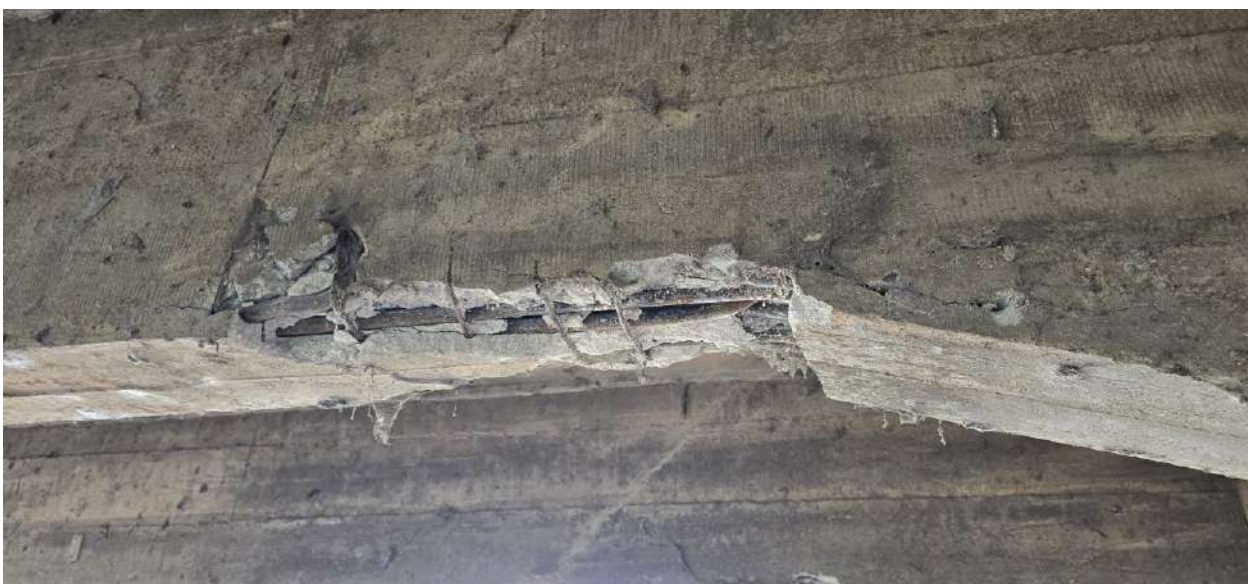
*Imagem 64 Detalhe da viga longitudinal VL 2 fissurada, com deslocamento severo e corrosão de armaduras, próximo ao pilar P1 vão entre pilar P2 e pilar P1. Face montante. Após deslocamento manual.*

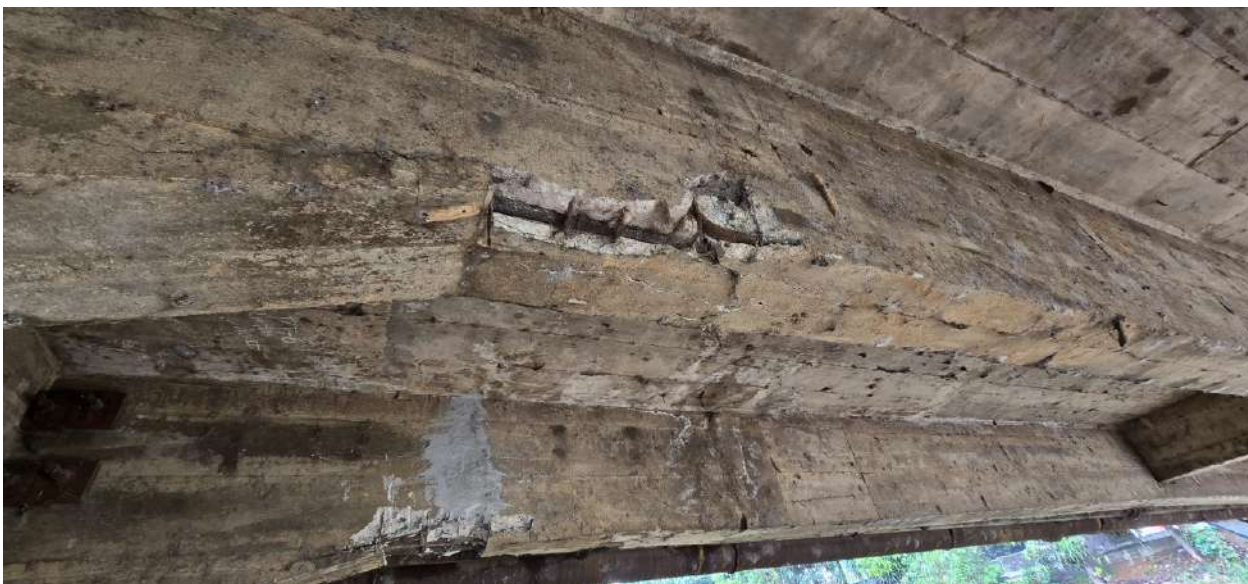
*Imagem 65 Detalhe da viga longitudinal VL 2 e VL 1 fissurada, com deslocamento severo e corrosão de armaduras, próximo ao pilar P1 vão entre pilar P2 e pilar P1. Face jusante.*

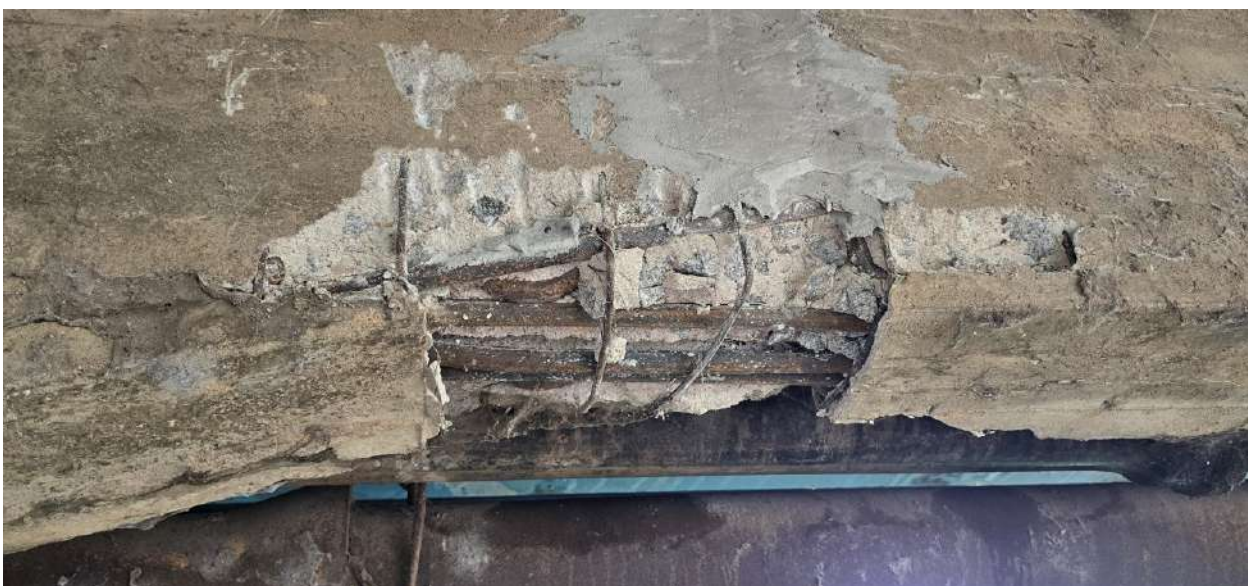
*Imagem 66 Detalhe da viga longitudinal VL 1 fissurada, com deslocamento severo e corrosão de armaduras, próximo ao pilar P1 vão entre pilar P2 e pilar P1. Face jusante.*

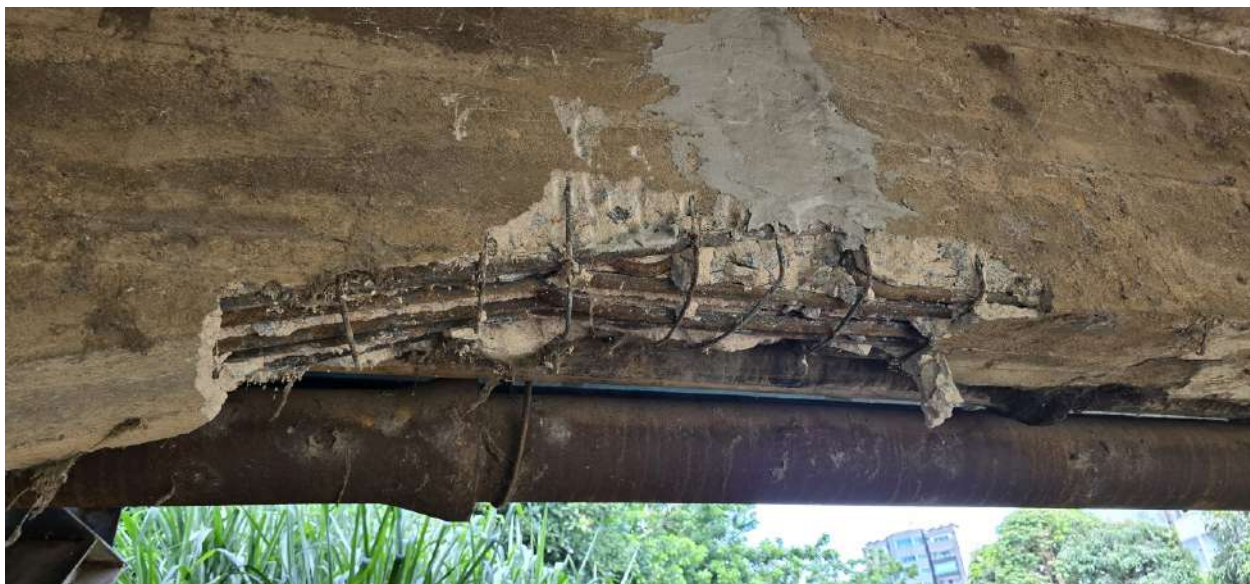
*Imagem 67 Detalhe da viga longitudinal VL 1 fissurada, com deslocamento severo e corrosão de armaduras, próximo ao pilar P1 vão entre pilar P2 e pilar P1. Face jusante. Após deslocamento manual.*

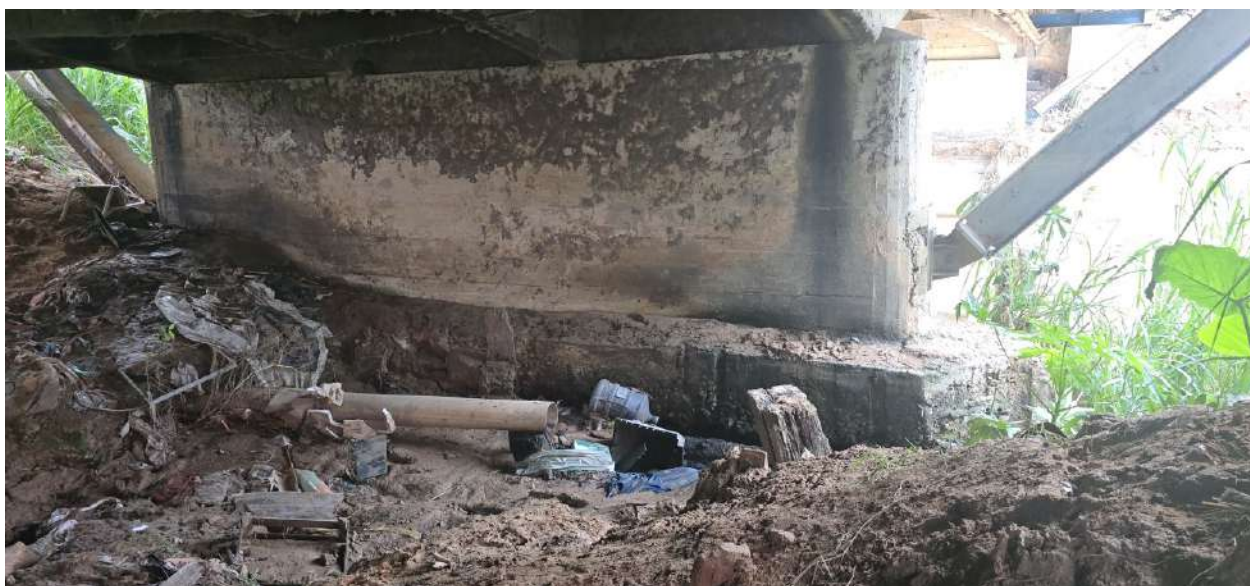
*Imagem 69 Detalhe do pilar P1 face para o encontro 1 com manchas e proliferação biológicas. Bloco de coroamento de estacas com degradação severa no concreto, armaduras expostas, deformações, desaprumos, disgregações do concreto. Desgaste do sistema de pintura, assoreamento e carreamento de solo por lançamento indevido de águas pluviais por desconexão de tubulação. Acúmulo de lixo e materiais diversos.*

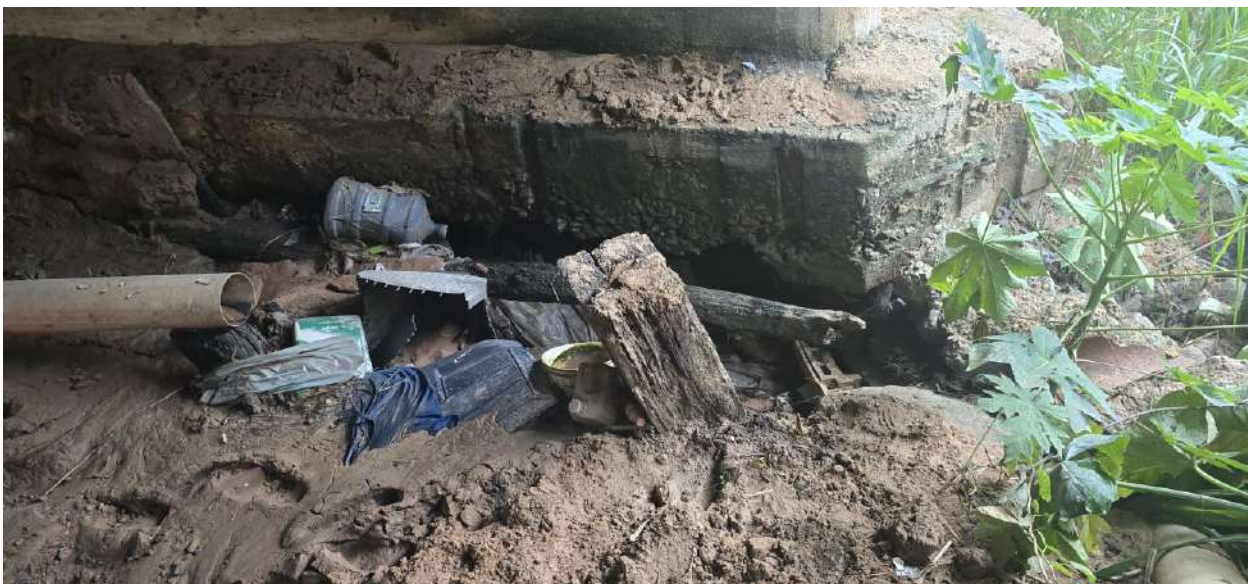
*Imagem 70 Detalhe do pilar P1 face para o encontro 1. Bloco de coroamento de estacas com degradação severa no concreto, armaduras expostas, assoreamento e carregamento de solo por lançamento indevido de águas pluviais por desconexão de tubulação.*

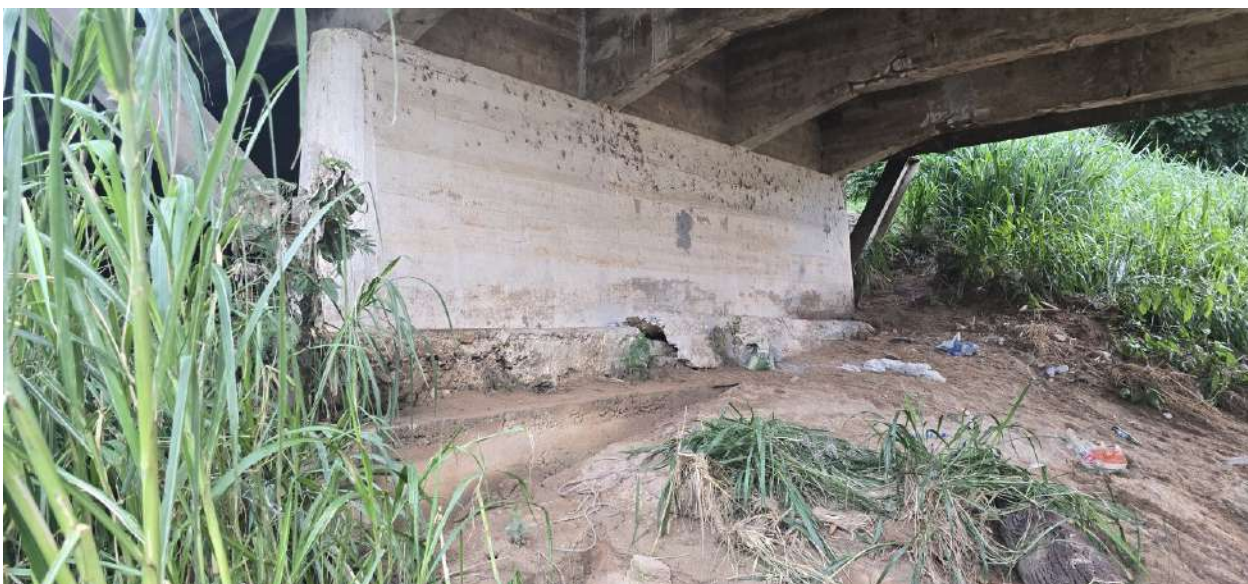
*Imagem 71 Detalhe do pilar P1 face para o pilar P1. Bloco de coroamento de estacas com degradação severa no concreto, defeitos construtivos, deformações, concreto rompido, disgregação.*

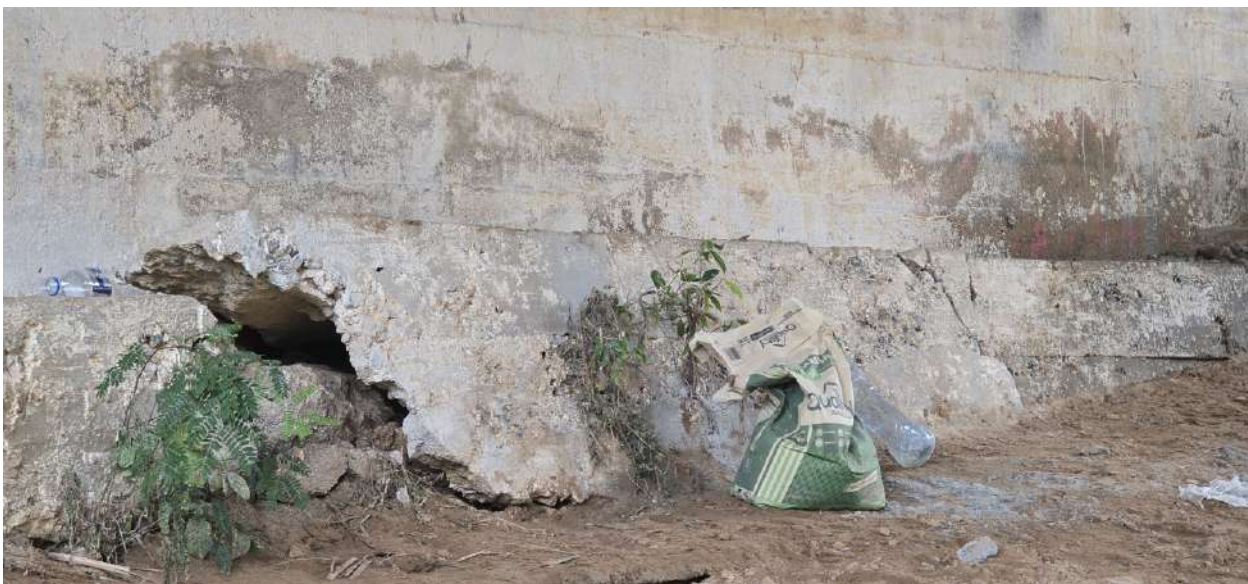
*Imagem 72 Detalhe do pilar P1 face para o pilar P1. Bloco de coroamento de estacas com degradação severa no concreto, defeitos construtivos, deformações, concreto rompido, disgregação.*

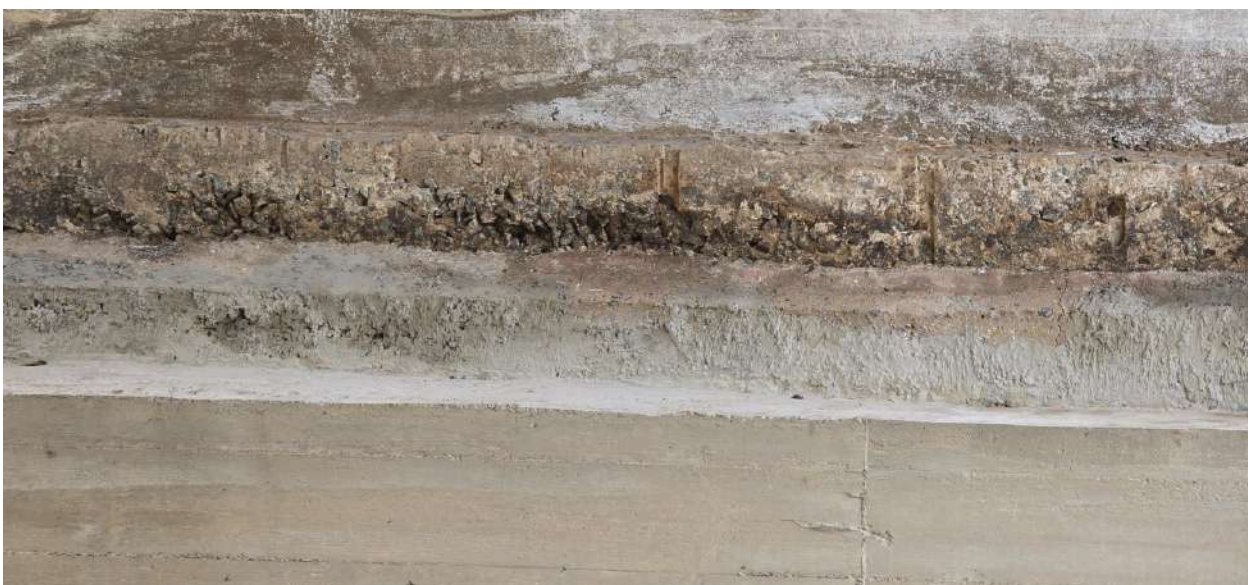
*Imagem 77 Vista do pilar P2 face para pilar P1. Detalhe para concreto com segregação e erosão.*

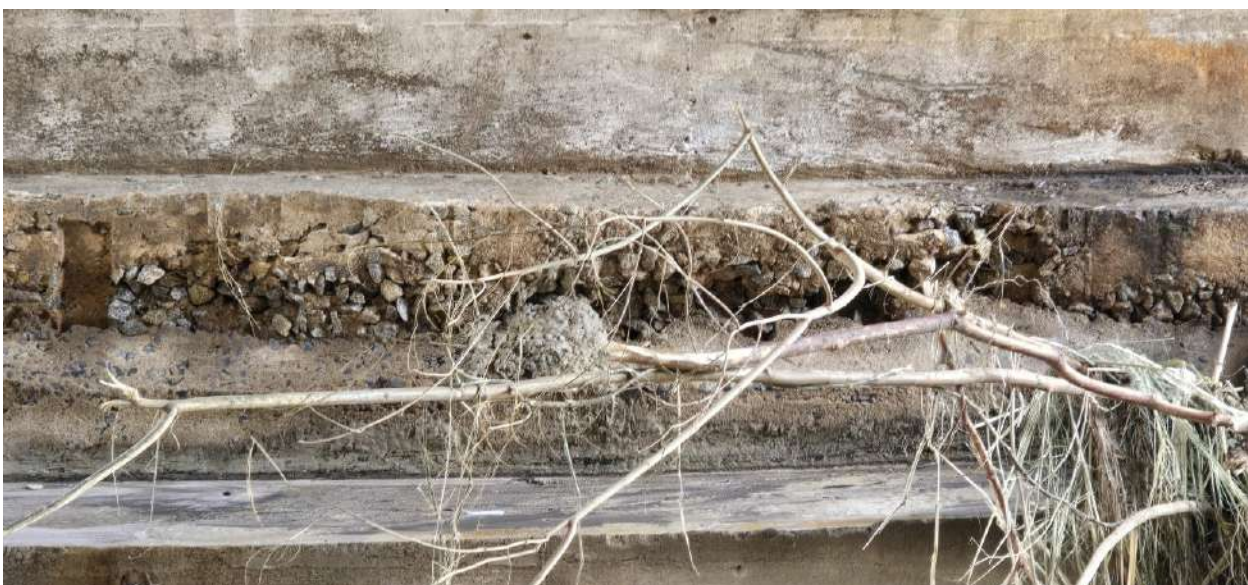
*Imagem 83 Vista do pilar P2 face para encontro 2. Detalhe para concreto com segregação e erosão.*
