**PARECER TÉCNICO DE INSPEÇÃO EXTRAORDINÁRIA  
CONFORME ABNT NBR 9452:2023**

**PONTE TRÊS IRMÃOS – FORMIGA/MG**

### **Parecer Técnico de Inspeção Extraordinária – Ponte Três Irmãos Município de Formiga/MG**

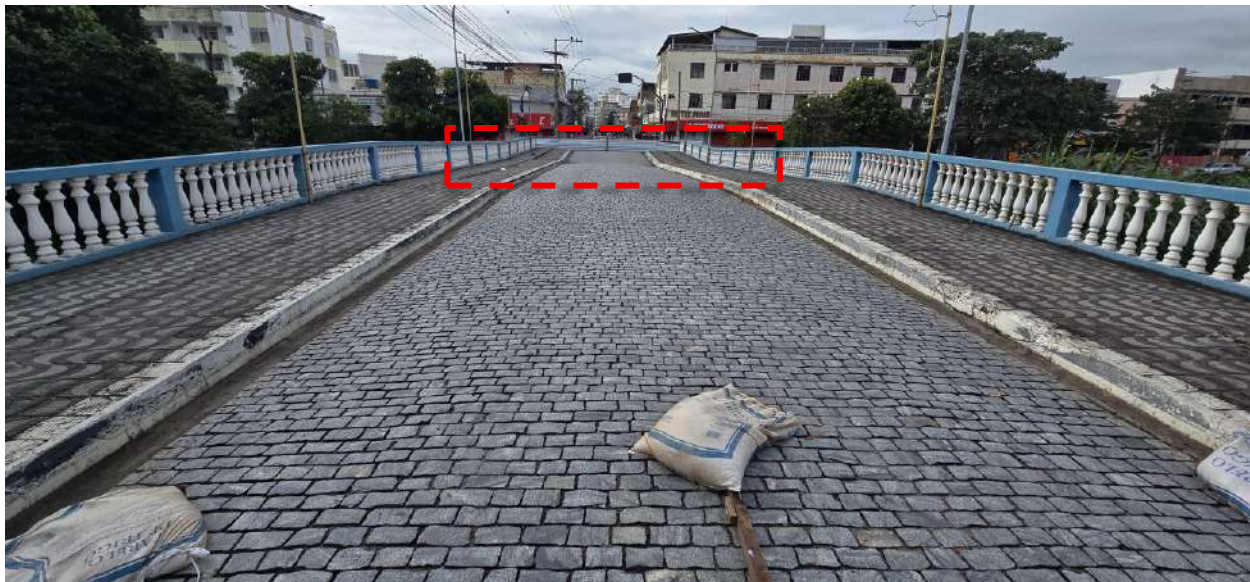
*Imagem 6 Vista de abatimento do tabuleiro no vão entre o pilar P2 e encontro 2, junto à Av. Rio Branco.*

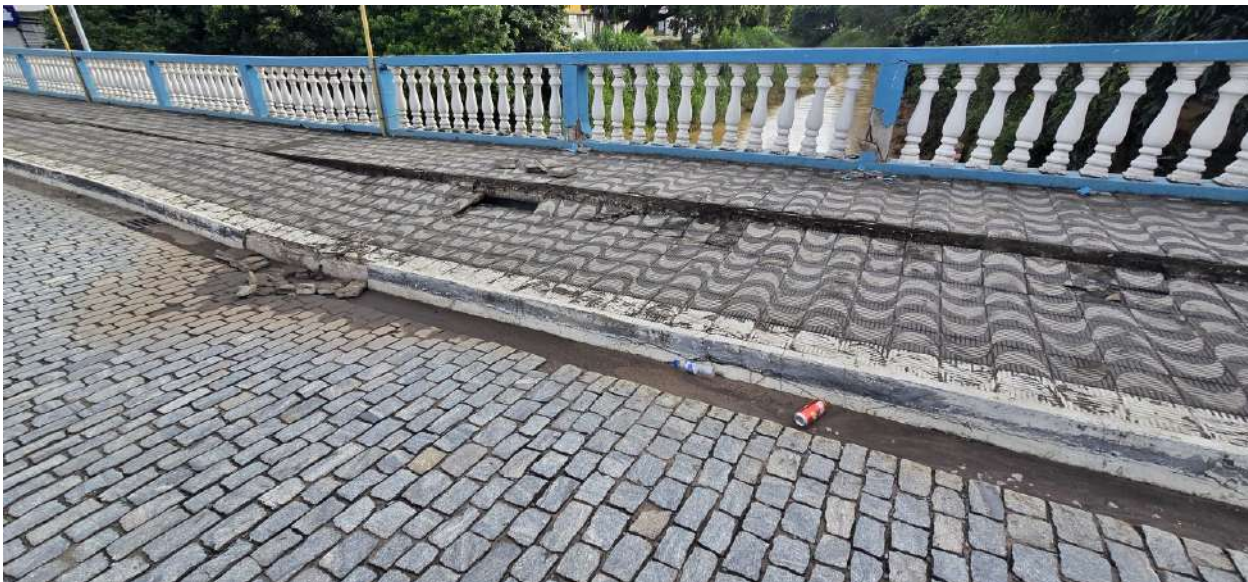
*Imagem 10 Vista do abatimento do tabuleiro e balanço transversal (montante).*

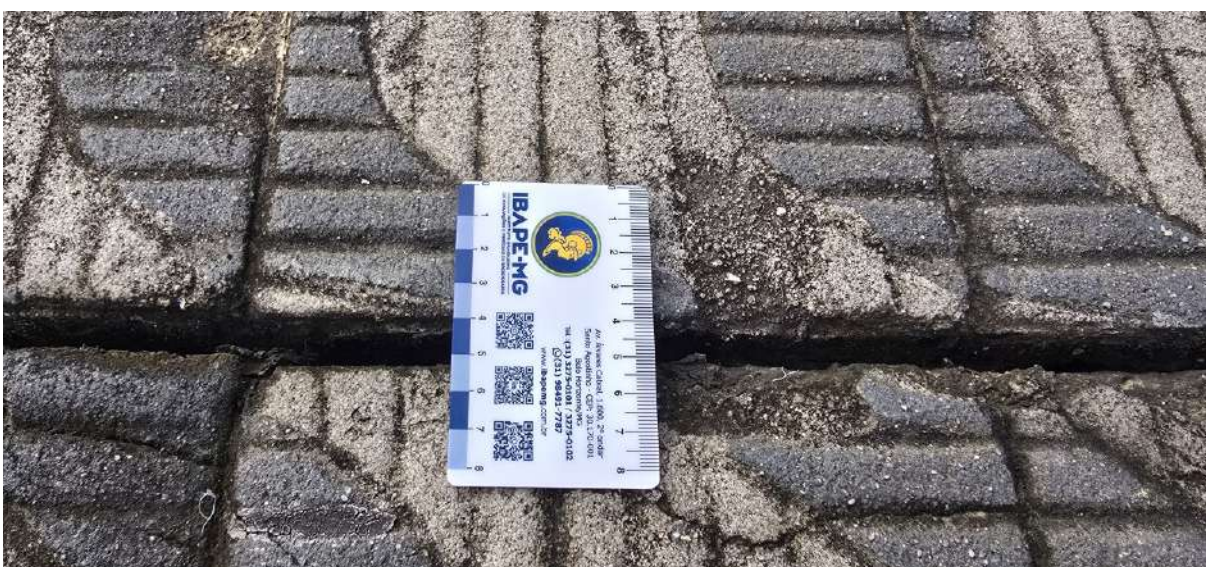
*Imagem 15 Vista de rachadura transversal no passeio de pedestre com 14 mm (jusante).*

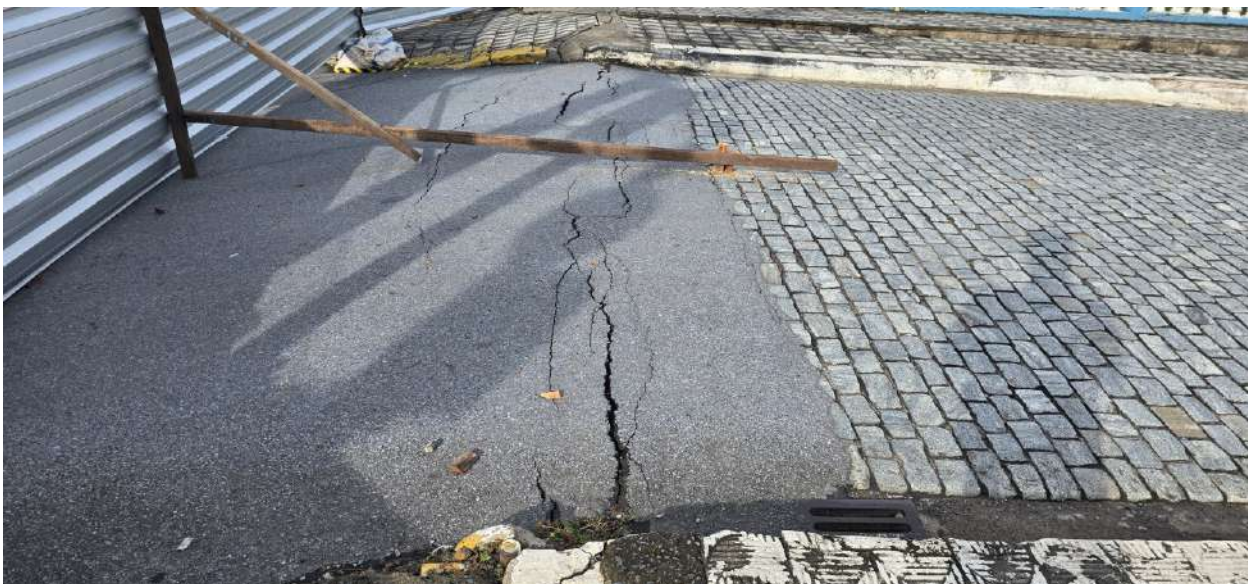
*Imagem 20 Vista de brechas no revestimento asfáltico na interface tabuleiro encontro 2.*

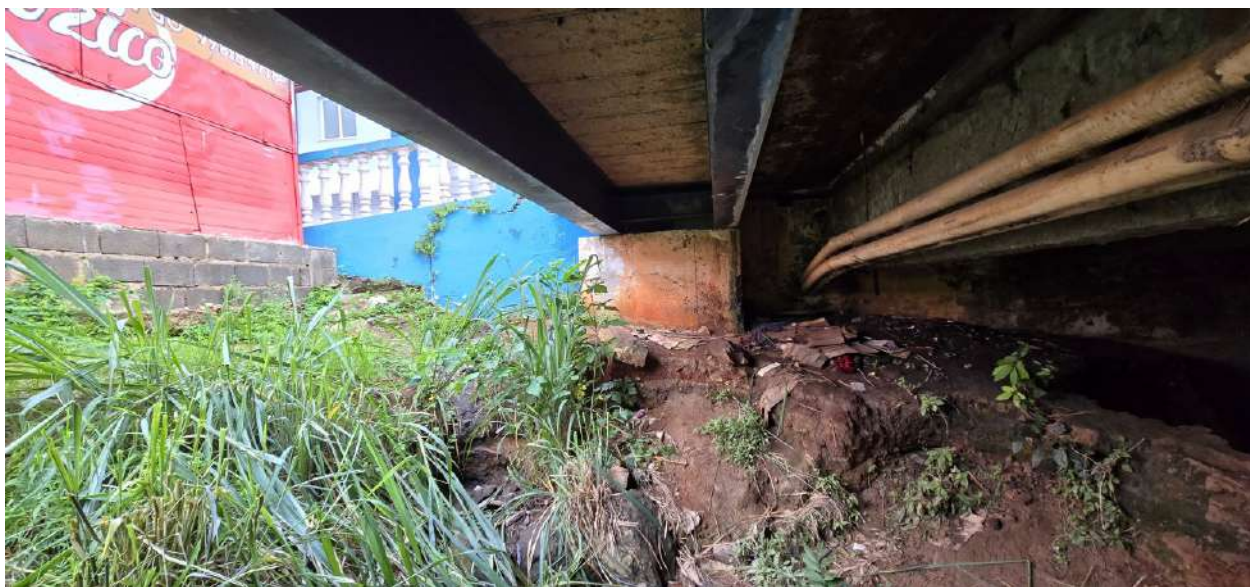
*Imagem 23 Vista do encontro 1 (jusante) e detalhe das vigas metálicas da passarela de pedestre e tubulações fixadas junto a longarina 4.*

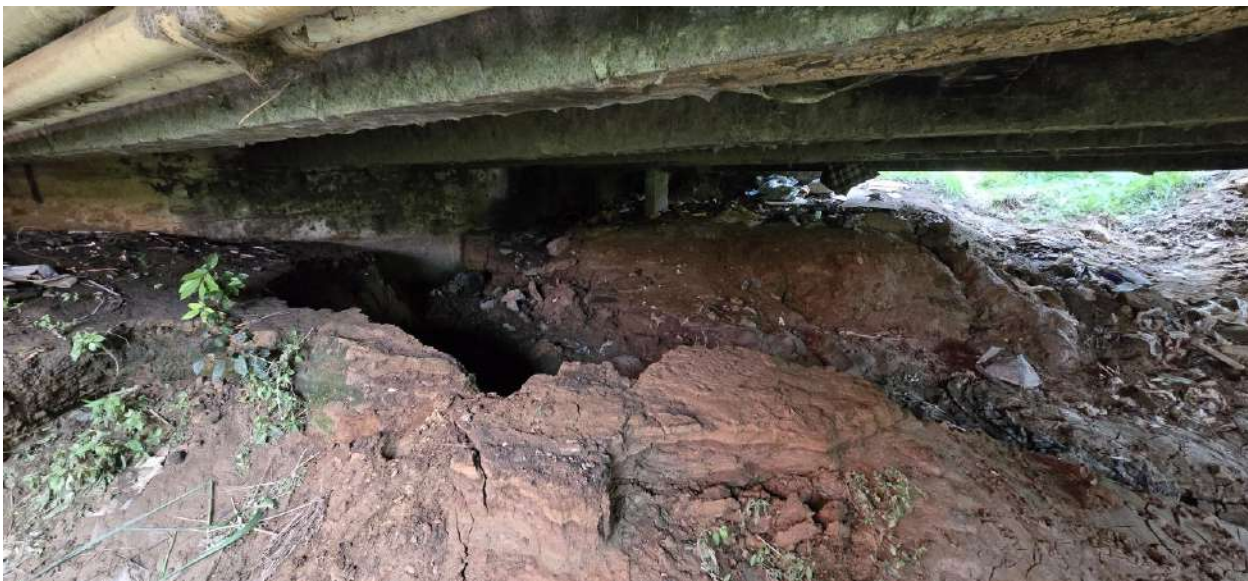
*Imagem 25 Vista do encontro 1 com rede de drenagem urbana despejando diretamente no talude causando erosões severas.*

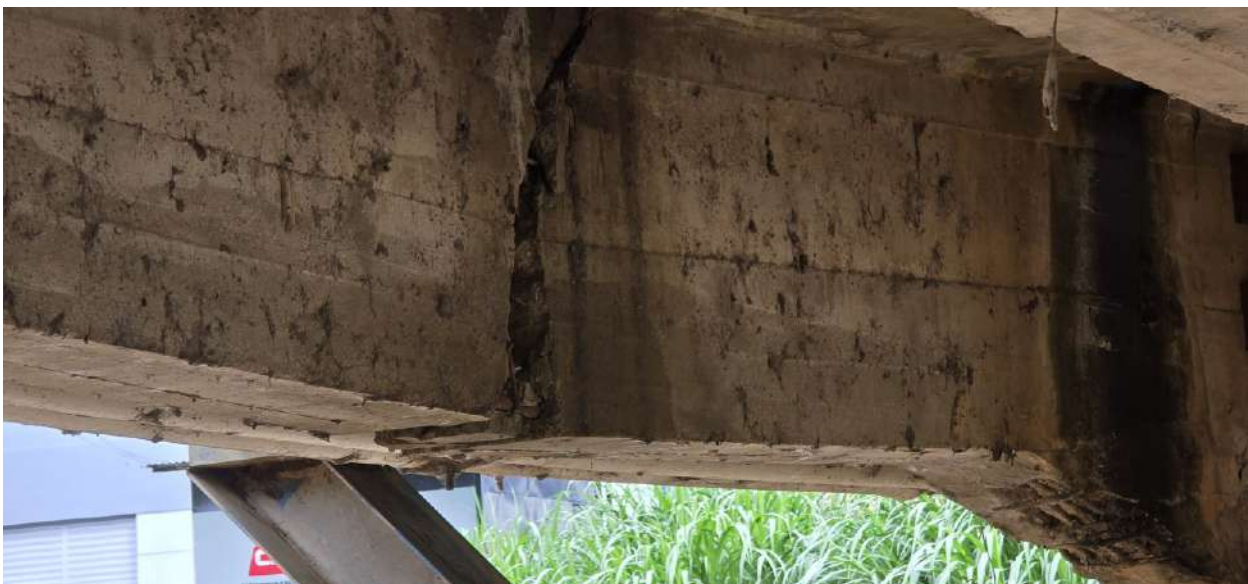
*Imagem 41 Detalhe da viga longitudinal VL4 rompida em situação de colapso, próximo ao P2 vão entre P2 e encontro 2. Face montante.*

A semiologia observada caracterizada por **quadro fissuratório inclinado e do tipo brecha**, associado ao **rompimento frágil do concreto e do aço por flexo-cisalhamento** nas proximidades dos apoios P2 (de forma mais contundente), P1 e Encontro 2 é compatível com **ruptura por esforço cortante não suportado**, típica de situações em que há perda de apoio efetivo, redução abrupta de rigidez e concentração excessiva de tensões. Esse mecanismo foi **significativamente agravado pelo evento extremo de cheia do Rio Formiga**, que promoveu a intensificação de ações hidrodinâmicas, prováveis processos erosivos e instabilização do solo de fundação e das estacas, potencializando o recalque do pilar P2 e acelerando o colapso local dos elementos estruturais, com posterior evolução para um quadro de **instabilidade global da obra**.

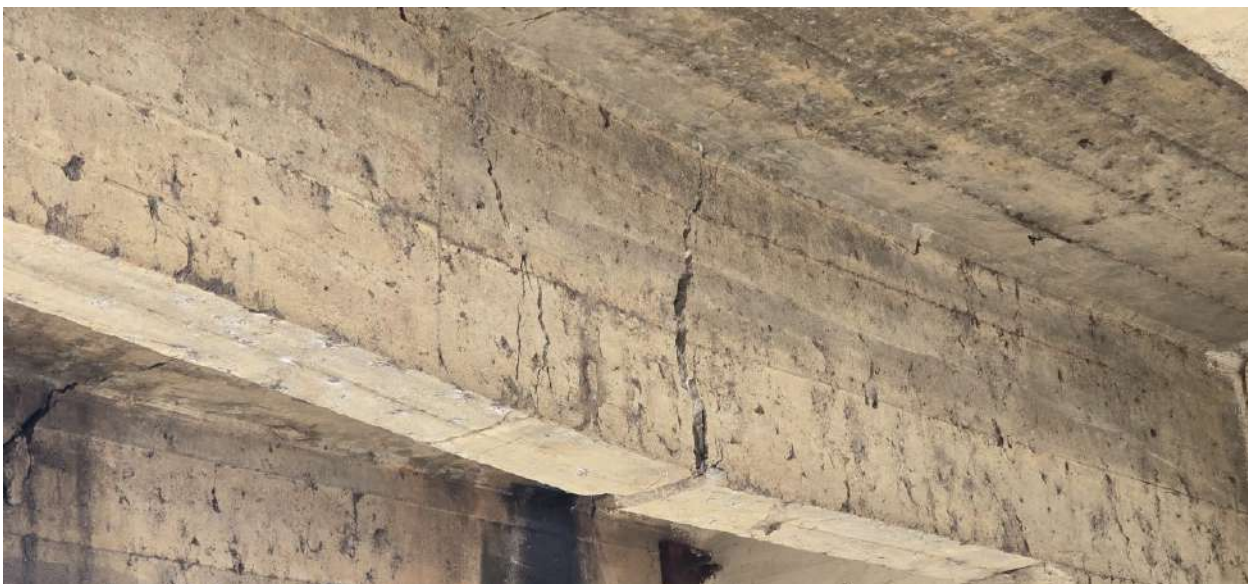
*Imagem 43 Detalhe da viga longitudinal VL3 rompida em situação de colapso, próximo ao P2 vão entre P2 e encontro 2. Face montante.*

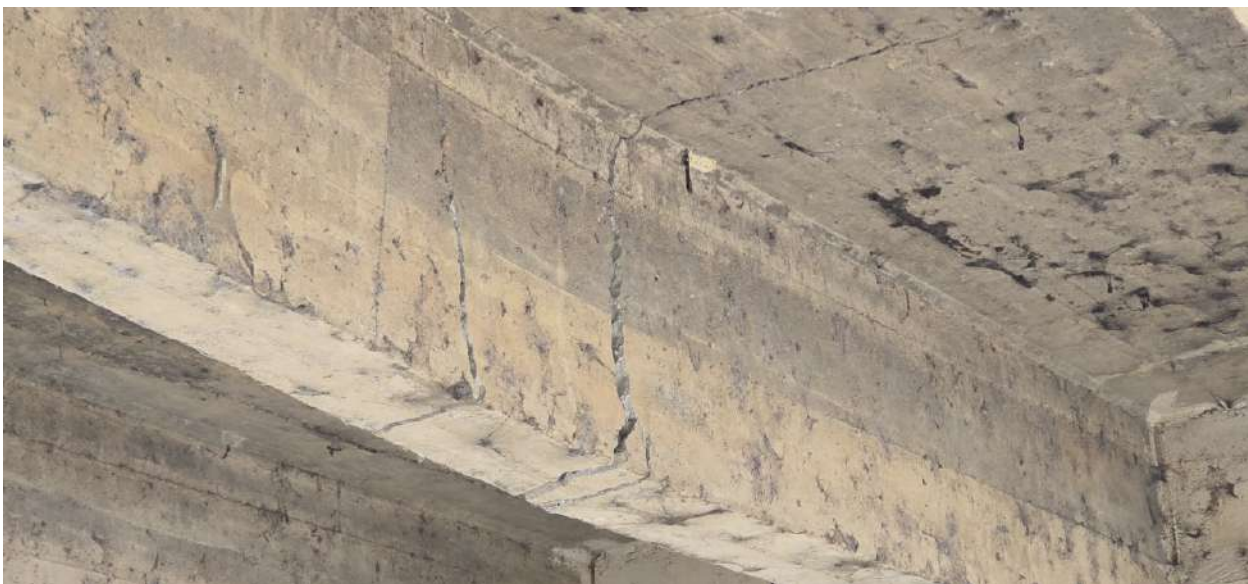
*Imagem 45 Detalhe da viga longitudinal VL2 rompida em situação de colapso, próximo ao P2 vão entre P2 e encontro 2. Face montante.*

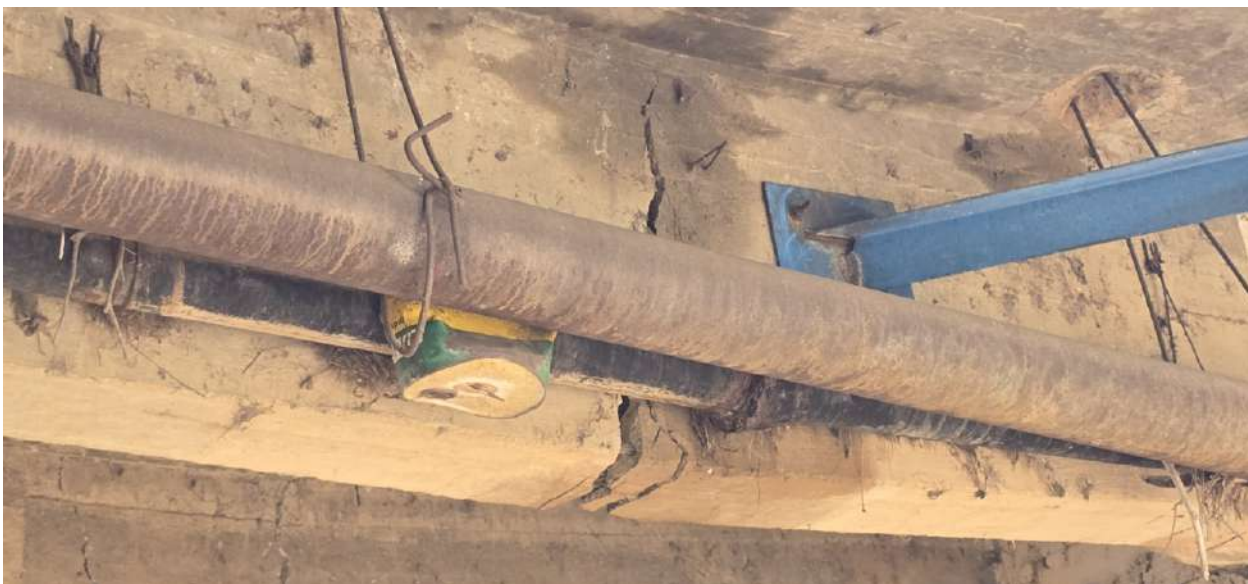
*Imagem 47 Detalhe da viga longitudinal VL1 rompida em situação de colapso, próximo ao P2 vão entre P2 e encontro 2. Face montante.*

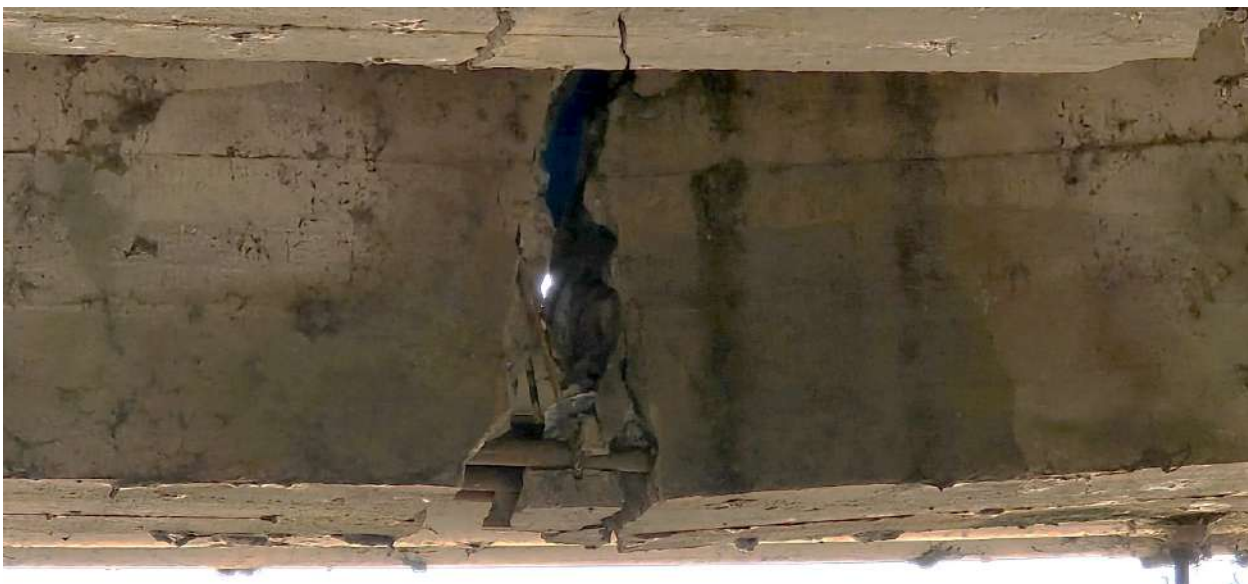
*Imagem 49 Detalhe da viga longarina VL4 rompida em situação de colapso, próximo ao P2 vão entre P2 e encontro 2. Face montante.*

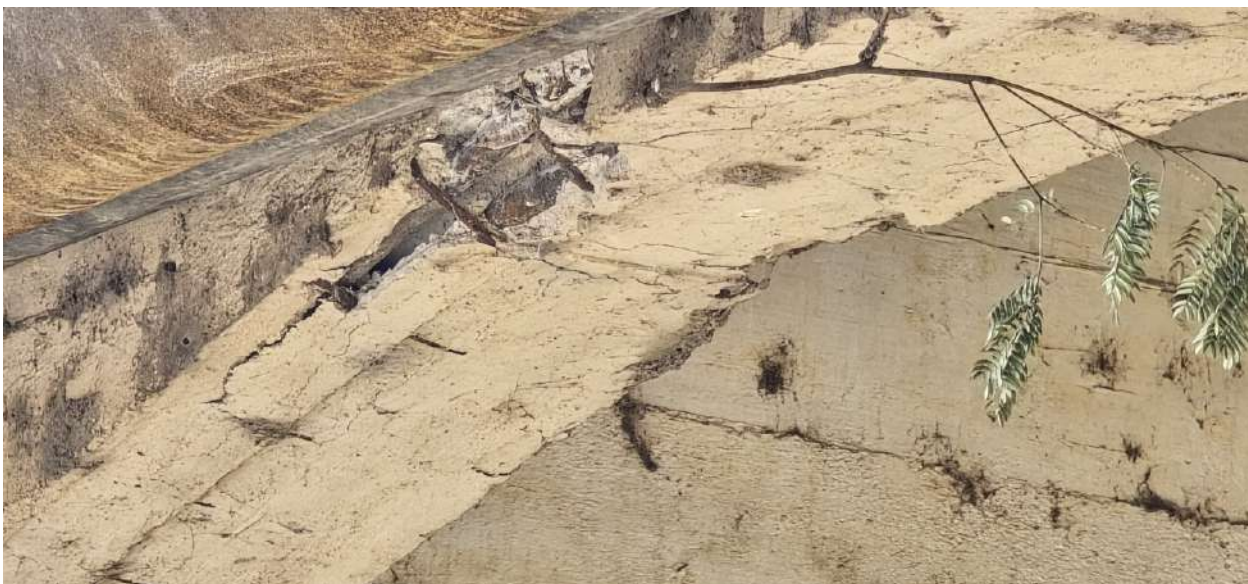
*Imagem 53 Detalhe da viga longitudinal VL 1 rompida em situação de colapso, próximo ao pilar P2 vão entre pilar P2 e pilar P1. Face montante.*

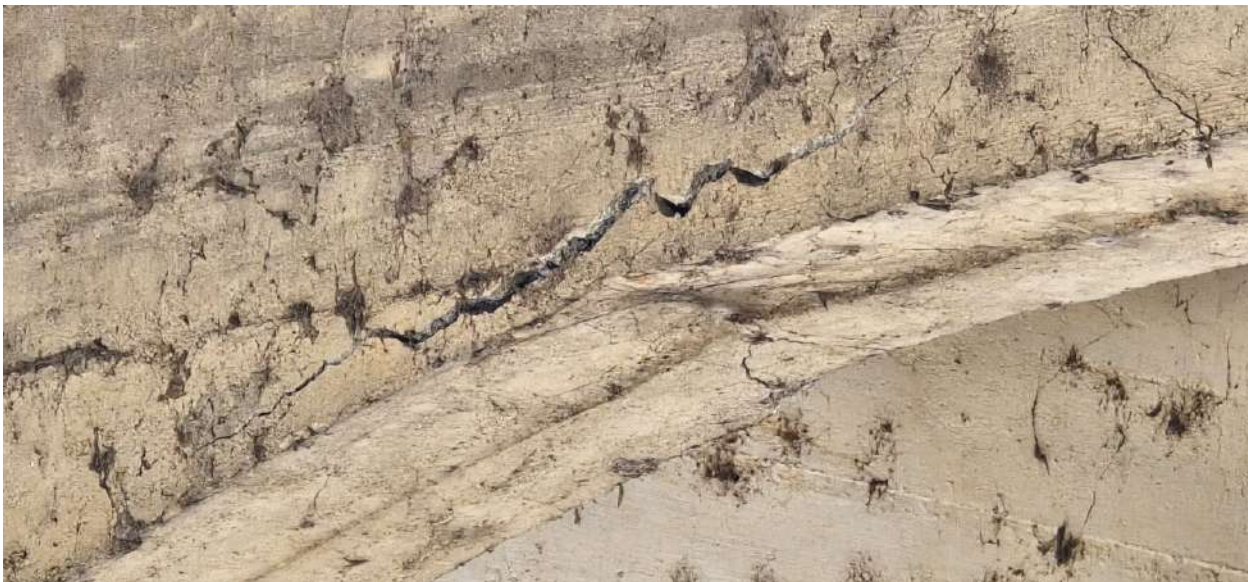
*Imagem 55 Detalhe da viga longitudinal VL 2 rompida em situação de colapso, próximo ao pilar P2 vão entre pilar P2 e pilar P1. Face montante.*

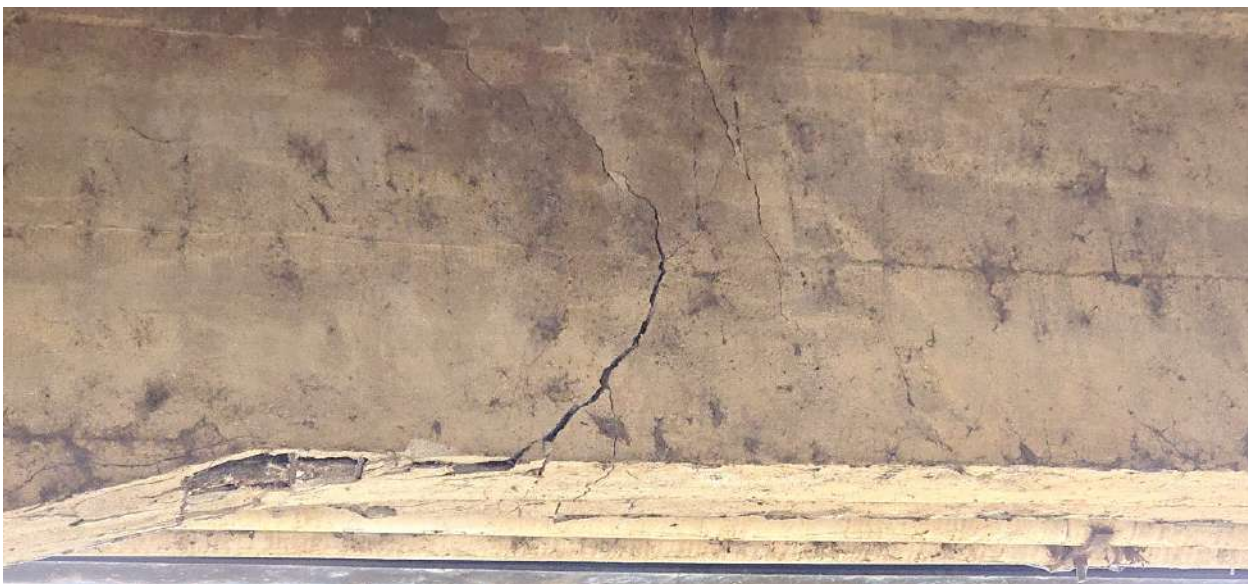
*Imagem 57 Detalhe da viga longarina VL 4 rompida em situação de colapso, próximo ao pilar P2 vão entre pilar P2 e pilar P1. Face montante.*

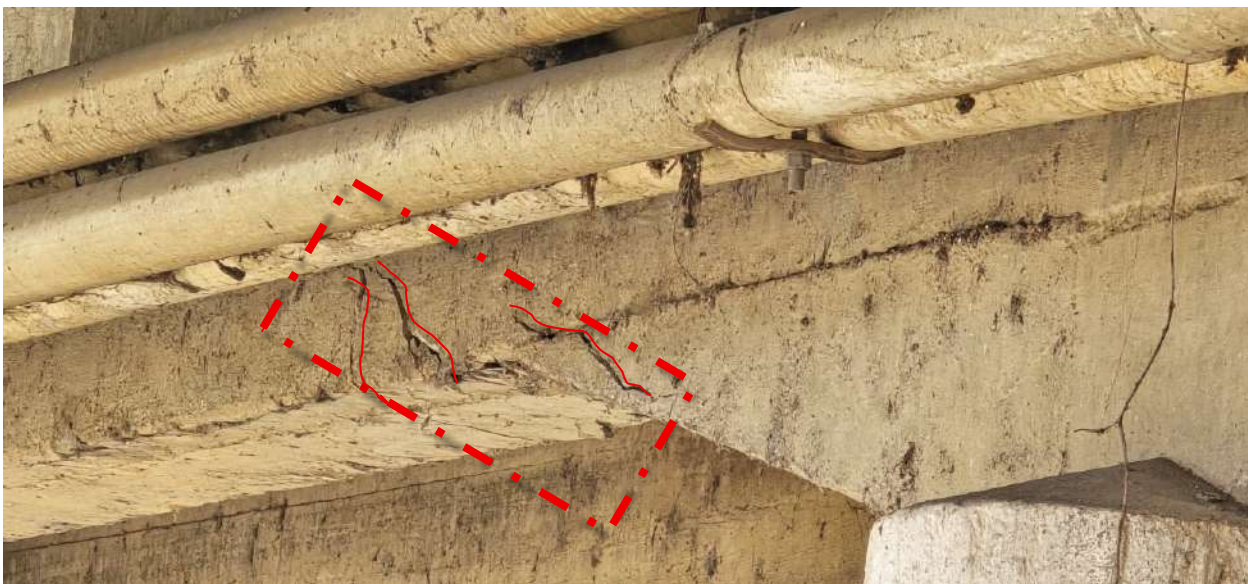
*Imagem 59 Detalhe da viga longarina VL 4 rompida em situação de colapso, próximo ao pilar P2 vão entre pilar P2 e pilar P1. Face jusante.*

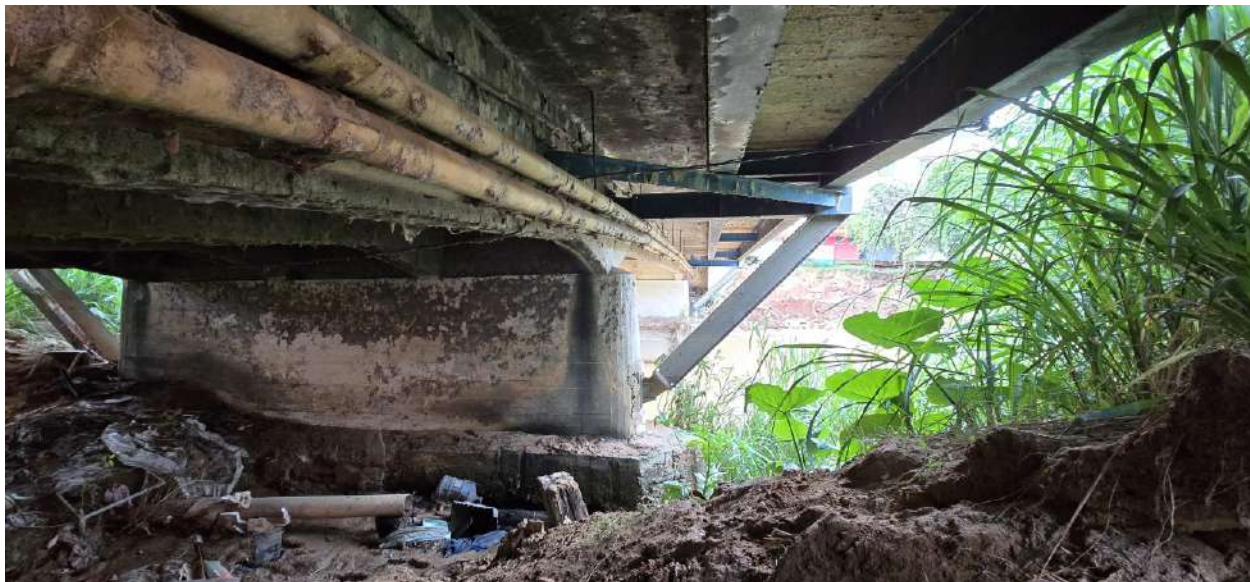
*Imagem 68 Vista do pilar P1 face para o encontro 1 com manchas e proliferação biológicas. Detalhe para pórtico da passarela de pedestre com apoio lateral no P1 em ambos os lados.*

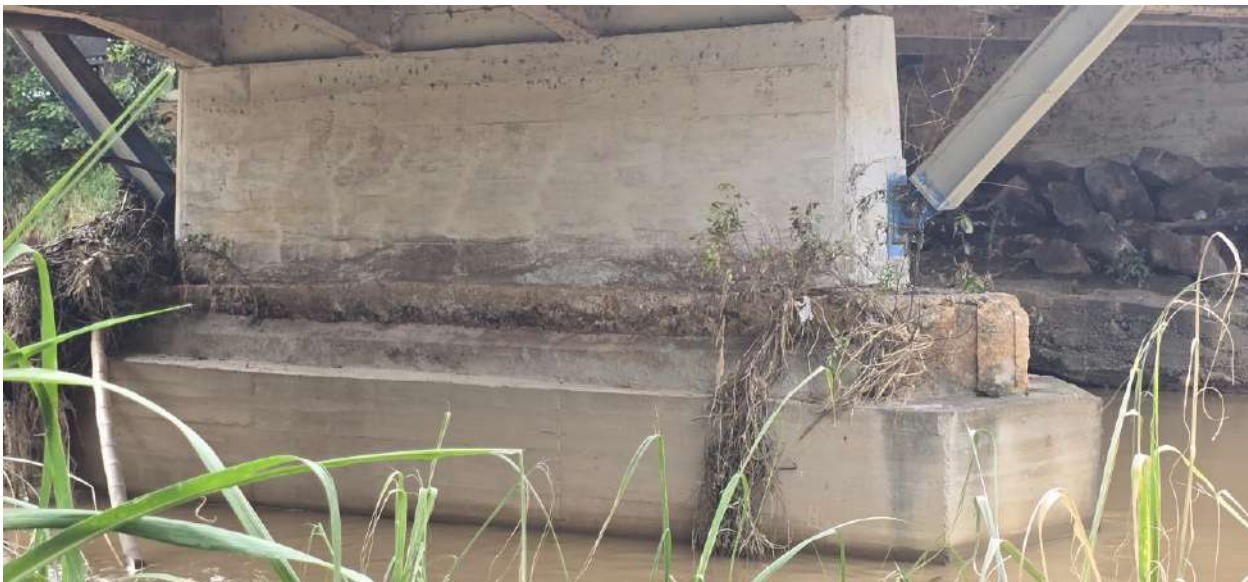
*Imagem 74 Detalhe do pilar P2 face para pilar P1. Detalhe para reforço com aumento de seção.*

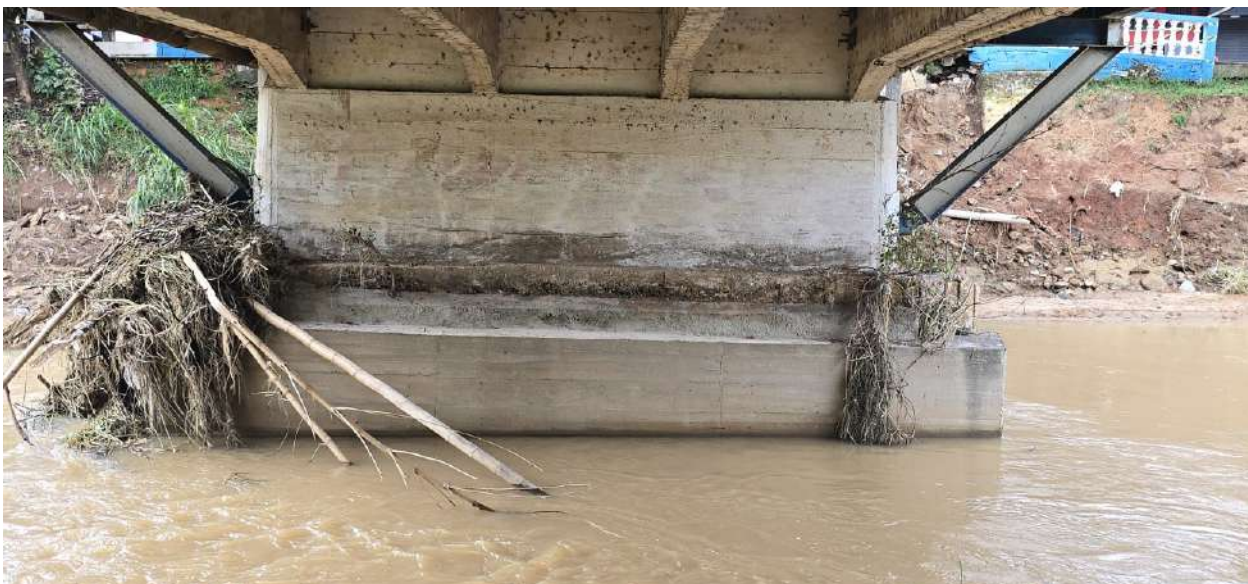
*Imagem 76 Vista do pilar P2 face para pilar P1. Detalhe para detritos acumulados na base do apoio.*

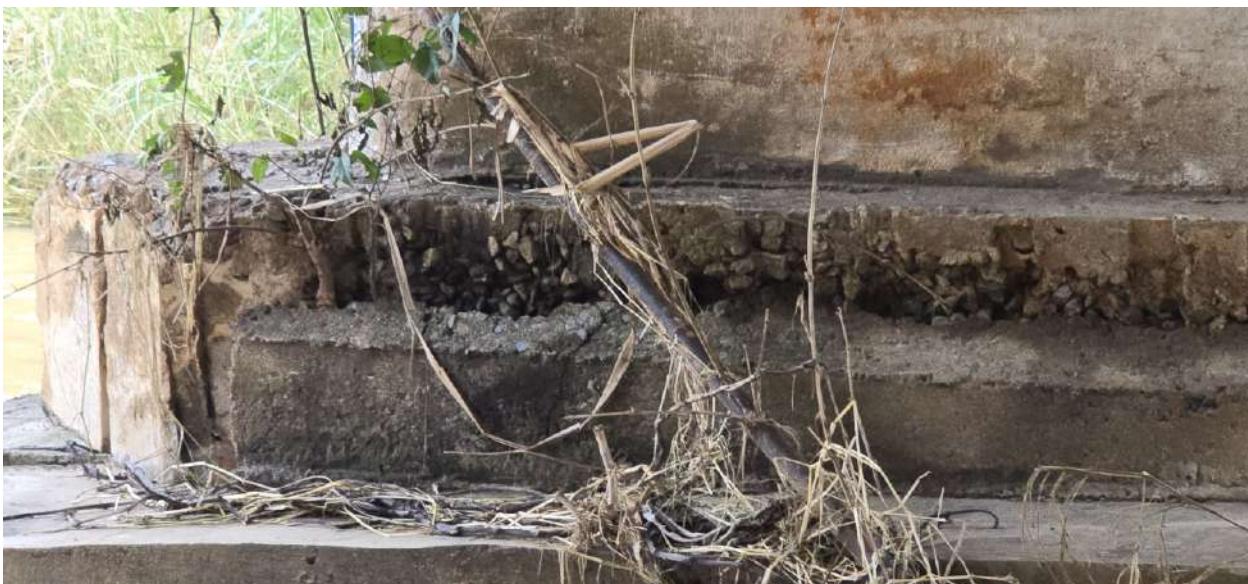
Observa-se degradação avançada do concreto nos blocos de coroamento de estacas dos pilares P1 e P2, caracterizada por quadro fissuratório generalizado, deslocamentos, disgregação, erosão, deformações, desaprumos, falhas nas condições superficiais do concreto e evidências de falhas de concretagem.

*Imagem 82 Vista do pilar P2 face para encontro 2. Detalhe para concreto com segregação e erosão.*

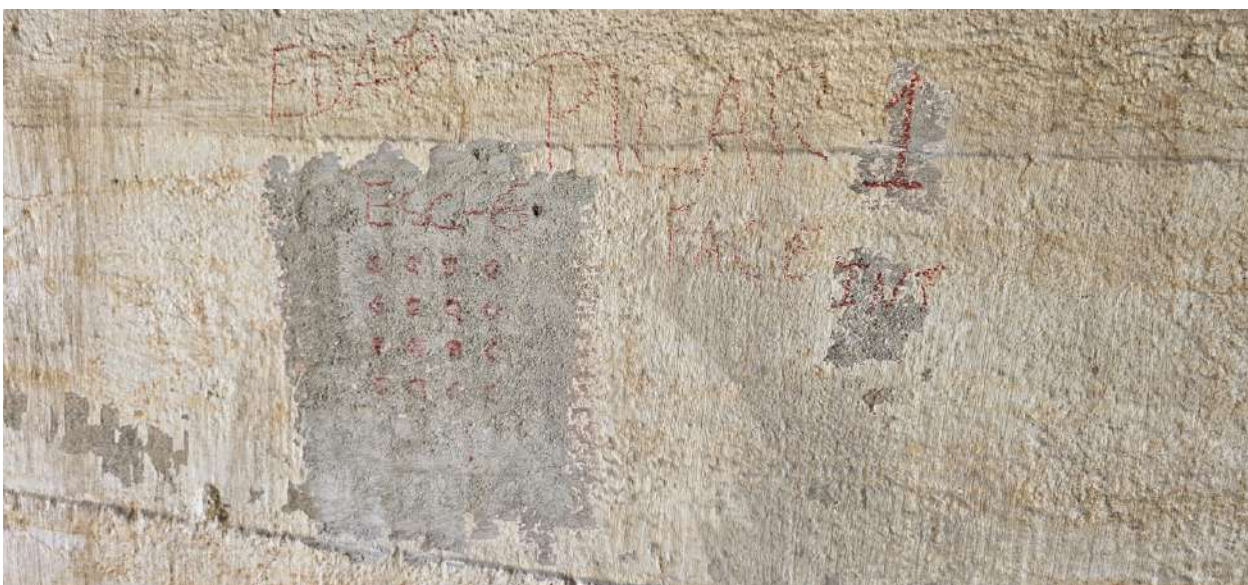
*Imagem 90 Ensaio de esclerometria ESC-6 no pilar P1 face vão P1 e P2*
